橋梁番号 (分割番号)		68402 -2		フリガナ 橋梁名	クサナギホドウキョウ 草薺歩道橋		上下線 歩・車	分離なし 歩道橋	標準点検調書(1.橋梁概略諸元)				市町村	見附市	管理 区分	2	点検日	2019/10/17									
路線情報	道路種別		その他市町村道						橋梁種別		橋								位置情報	地区							
	路線名		南本町・名木野線						有料区分		一般(無料)橋									架橋位置	起点側	見附市	南本町2丁目				
	道路規格		種	級	設計速度	km/h		センサス		年次	区間番号						終点側	見附市			月見台1丁目						
	緊急輸送道路		指定無し						交通量		台/日				台/日					距離標		K					
構造諸元 共通情報	路面位置		上路						交通制限状況		自動車交通不能								経度・緯度	E 138 -55 -26.05 N 37 -31 -08.74							
	上部工構造形式		桁橋(H桁)						迂回路		あり							道路台帳番号		図面番号	39	区間順序番号	4	-	53		
	上部工材料		鋼橋						交差種別/名称	河川	刈谷田川								位置図  								
	床版材料		鋼床版							その他	高水敷内通路																
	下部工基礎		既成鋼杭						河川種別/管理者		1級河川	新潟県															
	橋長	114.8 m		最大支間長		23.3 m		第三者被害危険性	道路管理者	あり	新潟県																
		幅員構成	総幅員	3.80 m		／	拡幅部		なし		鉄道管理者	なし															
	内訳		車道	0.00 m			歩道	3.00 m		塩害区分		外															
	適用示方書		S 48						海岸線からの概算距離		18.40 km																
	橋格								凍結防止剤散布計画		なし

標準点検調書(2.総合検査結果)

総合検査結果	会社名		株式会社 構造技研新潟		橋梁点検者		福崎 正和					
	本橋は単純鋼非合成H桁橋(スラブプレート床版)であり、昭和56年の竣工から約38年が経過している。前回点検は平成27年度に実施。 1.主構造[C1]:上部工鋼部材は、前回塗装(平成20年)から約11年が経過し局部的に腐食が生じている。前回点検から著しい進行は見られないが、部分的な塗替えを行うことが望ましい。 2.床版[C1]:スラブプレート床版の腐食、遊離石灰は、主に片持ち床版やプレート継目に見られ、橋面水の浸透あるいは地覆

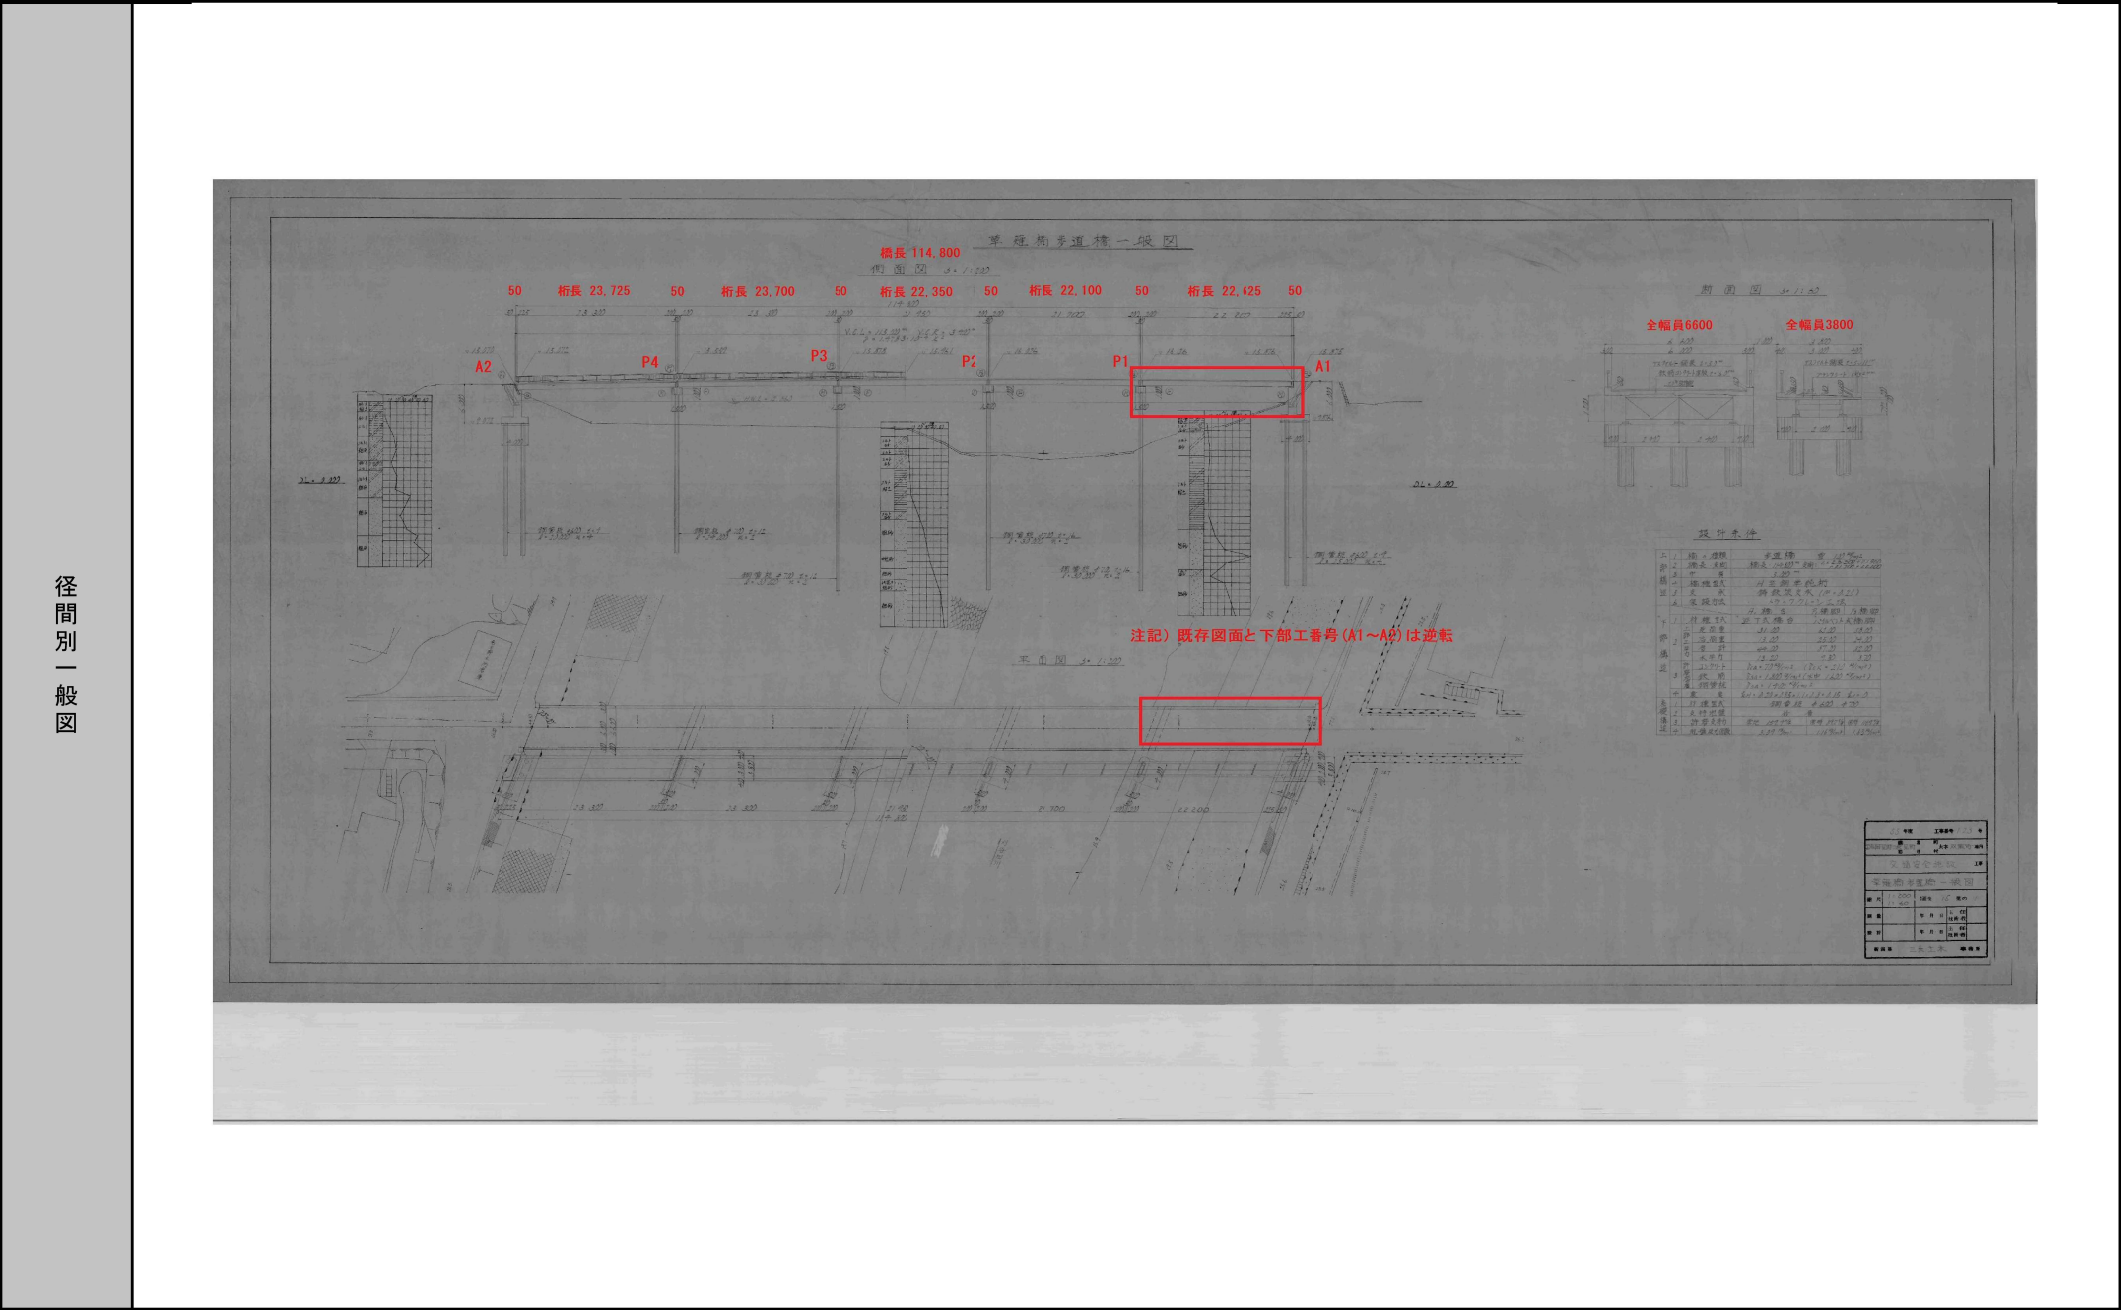
所見 (部材の損傷の程度、進行性、要因について)	見解 (補修・補強、更新など今後の対策について)	その他
上部工	<ul style="list-style-type: none"> <li>上部工鋼部材に腐食、防食機能の劣化が見られる。</li> <li>スラブプレート床版に腐食、防食機能の劣化、遊離石灰が見られる</li> </ul>	<ul style="list-style-type: none"> <li>上部工鋼部材は、前回塗装(平成20年)から約11年が経過しており、局部的に腐食が始まっているため、部分的な塗替えを行うことが望ましい。</li> <li>スラブプレート床版の腐食、遊離石灰は、主に片持ち床版やプレート継目に見られ、橋面水の浸透あるいは地覆側面からの漏水が原因と考えられる。主構造の腐食抑制の観点から橋面防水及び地覆下面の水切り板設置を行い、部分的な塗装塗替えを行うことが望ましい。</li> </ul>	[補修履歴] 塗装塗替(平成20年)
下部工	<ul style="list-style-type: none"> <li>橋台に遊離石灰を伴うひびわれ、漏水が見られる。</li> </ul>	<ul style="list-style-type: none"> <li>橋台のひびわれは、初期欠陥(乾燥収縮及び水和熱)や経年劣化によるものと考えられ、幅0.2mm未満であるため経過観察とする。漏水は伸縮目地からの漏水と考えられ、上・下部工の劣化原因となるため、伸縮装置の設置を行うことが望ましい。</li> </ul>	<ul style="list-style-type: none"> <li>橋脚パイルベント 建設時塗装(昭和54年)</li> </ul>
支承部	<ul style="list-style-type: none"> <li>支承に腐食、防食機能劣化が見られる。</li> <li>沓座モルタルにひびわれ、欠損が見られる。</li> </ul>	<ul style="list-style-type: none"> <li>支承は、前回塗装(平成20年)から約11年が経過しており、局部的に腐食が始まっているため、上部工と併せて部分的な塗替えを行うことが望ましい。</li> <li>沓座モルタルのひびわれは、軽微なため経過観察とする。欠損は、経年劣化によるものと考えられ、断面修復を行ことが望ましい。</li> </ul>

路上	<ul style="list-style-type: none"> <li>防護柵に腐食、防食機能の劣化が見られる。</li> <li>地覆に側板の腐食(一部貫通)、剥離が見られる。</li> <li>伸縮装置に欠損(舗装のひびわれ)、漏水、地覆プレートの変形が見られる。</li> <li>舗装にひびわれ、凹凸が見られる。</li> <li>照明施設に欠損(カバーの消失)、電気ボックスの腐食が見られる。</li> </ul>	<ul style="list-style-type: none"> <li>防護柵の腐食は、軽微なため経過観察とする。起点側の転落防止柵の腐食は、塗装塗替えを行うことが望ましい。</li> <li>地覆側板の腐食は、水切り板設置と併せて当て板補修を行うことが望ましい。剥離は、部分的に断面修復を行うことが望ましい。</li> <li>伸縮目地は、下部工を参照。</li> <li>舗装は橋面防水と併せて舗装打替えを行うことが望ましい。</li> <li>照明施設は、カバーの取付、電気ボックスの取替えを行うことが望ましい。</li> </ul>	[補修履歴] 高欄塗装塗替(平成20年)
その他	<ul style="list-style-type: none"> <li>排水管に腐食(一部貫通)、防食機能の劣化が見られる。</li> </ul>	<ul style="list-style-type: none"> <li>排水管の腐食(一部貫通)は、部分的な取替え等補修を行うことが望ましい。</li> </ul>

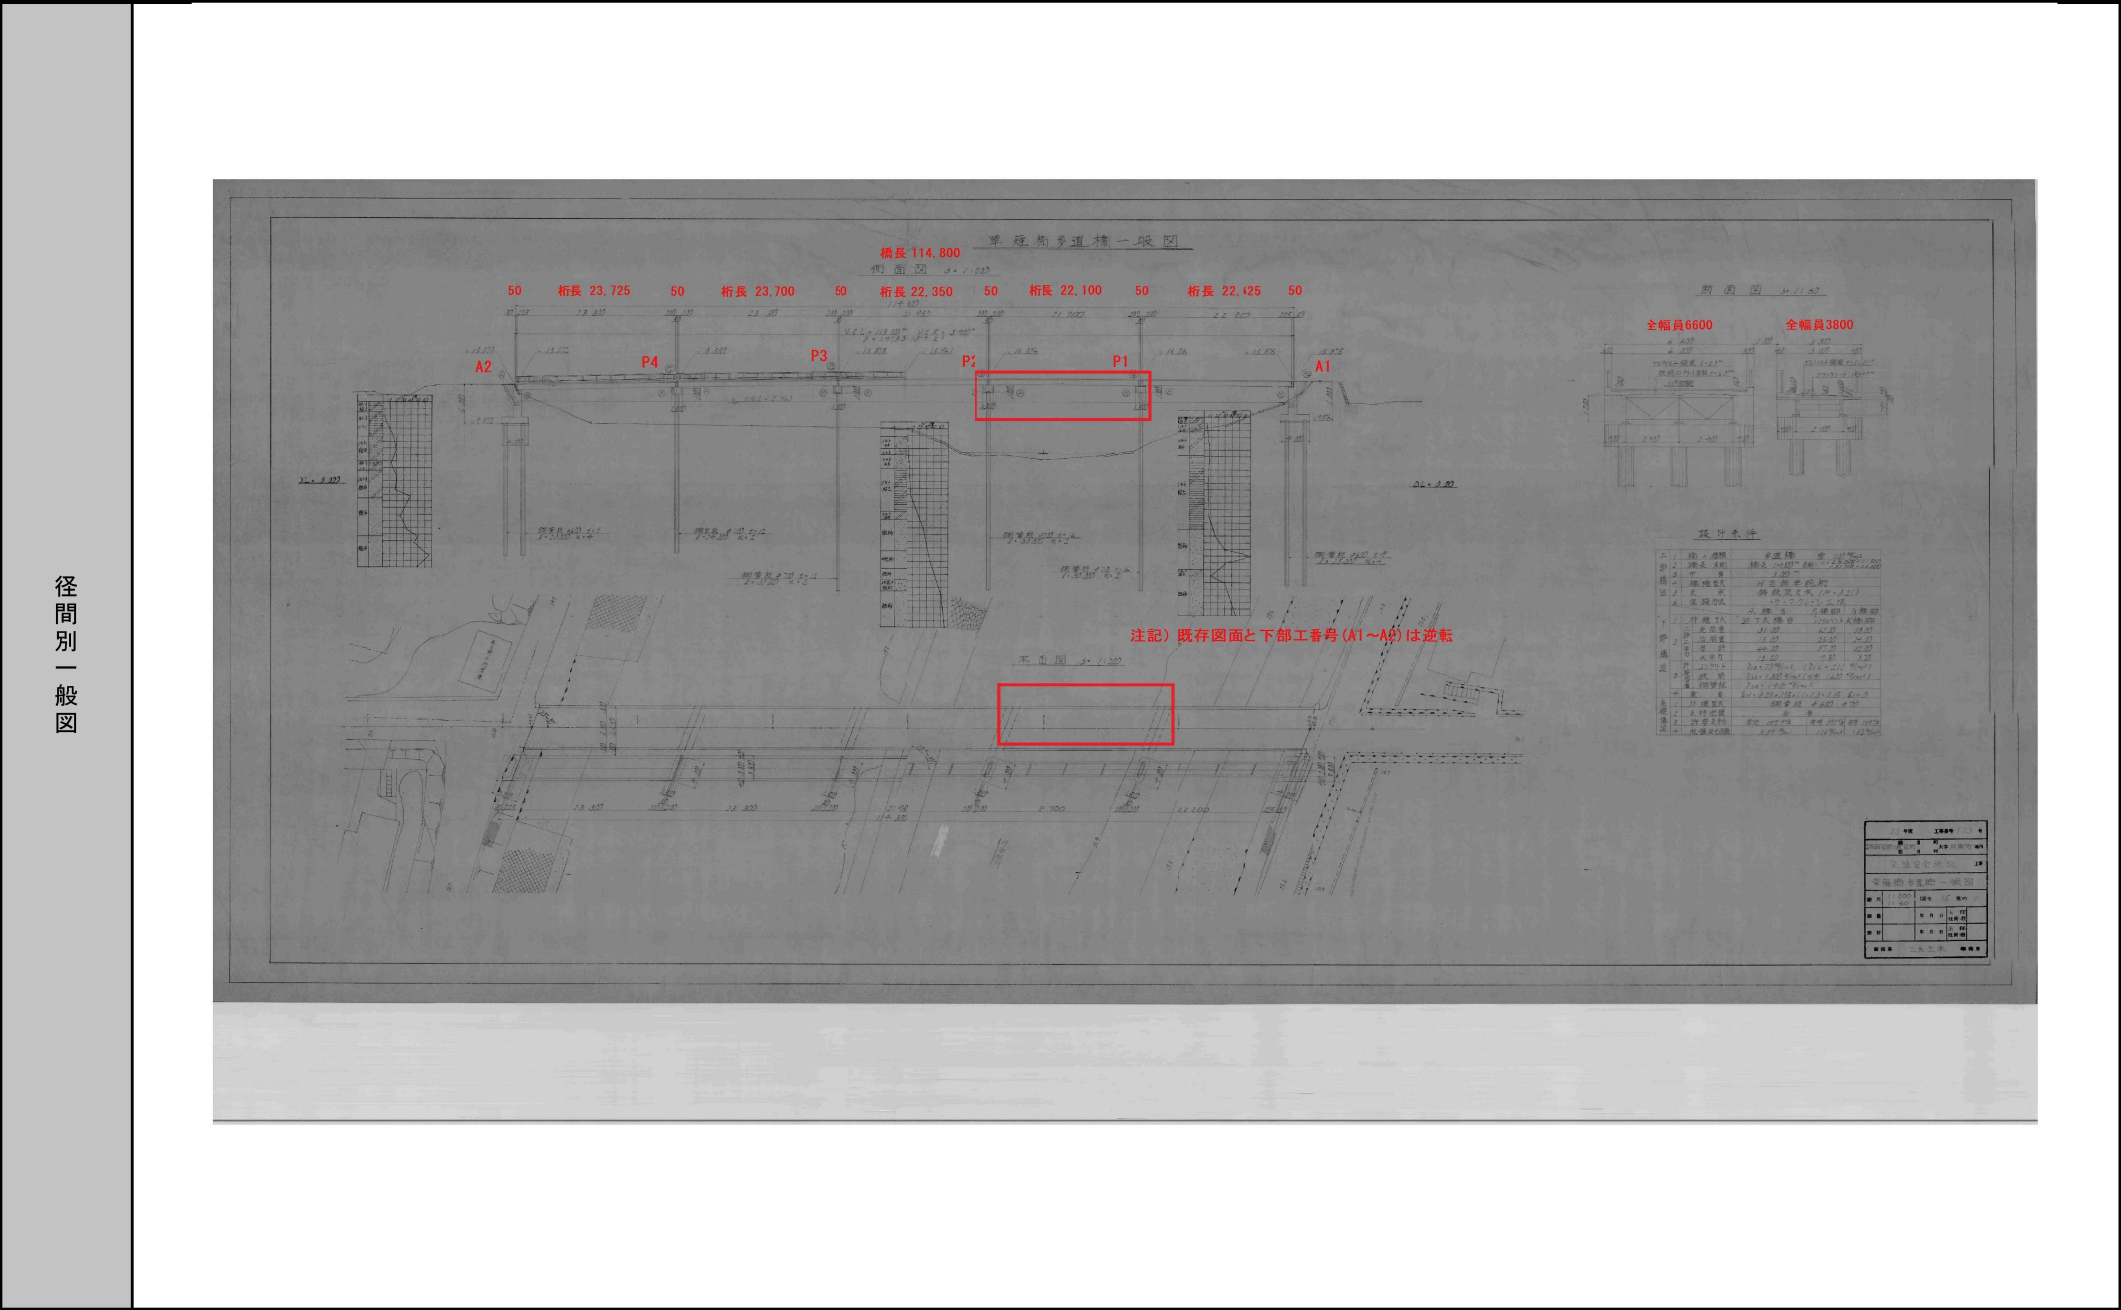
所見 (部材の損傷の程度、進行性、要因について)	見解 (補修・補強、更新など今後の対策について)	その他
上部工	<ul style="list-style-type: none"> <li>上部工鋼部材に腐食、防食機能の劣化が見られる。</li> <li>スラブプレート床版に腐食、防食機能の劣化、遊離石灰が見られる</li> </ul>	<ul style="list-style-type: none"> <li>上部工鋼部材は、前回塗装(平成20年)から約11年が経過しており、局部的に腐食が始まっているため、部分的な塗替えを行うことが望ましい。</li> <li>スラブプレート床版の腐食、遊離石灰は、主に片持ち床版やプレート継目に見られ、橋面水の浸透あるいは地覆側面からの漏水が原因と考えられる。主構造の腐食抑制の観点から橋面防水及び地覆下面の水切り板設置を行い、部分的な塗装塗替えを行うことが望ましい。</li> </ul>	[補修履歴] 塗装塗替(平成20年)
下部工	<ul style="list-style-type: none"> <li>橋脚にひびわれ、漏水、パイルベントの腐食、防食機能の劣化が見られる。</li> </ul>	<ul style="list-style-type: none"> <li>橋脚のひびわれは、初期欠陥(乾燥収縮及び水和熱)や経年劣化によるものと考えられるが、幅0.2mm以上であるため、ひびわれ補修を行うことが望ましい。漏水は伸縮目地からの漏水と考えられ、上・下部工の劣化原因となるため、伸縮装置の設置を行うことが望ましい。橋脚パイルベントは、建設時塗装(昭和54年)から約40年が経過しており、全体に表面的な腐食が見られるため、全面塗装塗替えを行うことが望ましい。</li> </ul>	<ul style="list-style-type: none"> <li>橋脚パイルベント 建設時塗装(昭和54年)</li> </ul>
支承部	<ul style="list-style-type: none"> <li>支承に腐食、防食機能劣化が見られる。</li> <li>沓座モルタルに欠損が見られる。</li> <li>落橋防止システム(連結板)に腐食、防食機能の劣化が見られる。</li> </ul>	<ul style="list-style-type: none"> <li>支承は、前回塗装(平成20年)から約11年が経過しており、局部的に腐食が始まっているため、上部工と併せて部分的な塗替えを行うことが望ましい。</li> <li>沓座モルタルの欠損は、経年劣化によるものと考えられ、断面修復を行うことが望ましい。</li> <li>連結板の腐食は、軽微なため経過観察とする。</li> </ul>

路上	<ul style="list-style-type: none"> <li>防護柵に腐食、防食機能の劣化が見られる。</li> <li>地覆に側板の腐食(一部貫通)が見られる。</li> <li>伸縮装置に漏水が見られる。</li> <li>舗装にひびわれが見られる。</li> <li>照明施設に電気ボックスの腐食が見られる。</li> </ul>	<ul style="list-style-type: none"> <li>防護柵の腐食は、軽微なため経過観察とする。</li> <li>地覆側板の腐食は、水切り板設置と併せて当て板補修を行うことが望ましい。</li> <li>伸縮目地は下部工参照。</li> <li>舗装は橋面防水と併せて舗装打替えを行うことが望ましい。</li> <li>照明施設は、電気ボックスの取替えを行うことが望ましい。</li> </ul>	[補修履歴] 高欄塗装塗替(平成20年)
その他	<ul style="list-style-type: none"> <li>排水管に腐食(一部貫通)、防食機能の劣化が見られる。</li> </ul>	<ul style="list-style-type: none"> <li>排水管の腐食(一部貫通)は、部分的な取替え等補修を行うことが望ましい。</li> </ul>

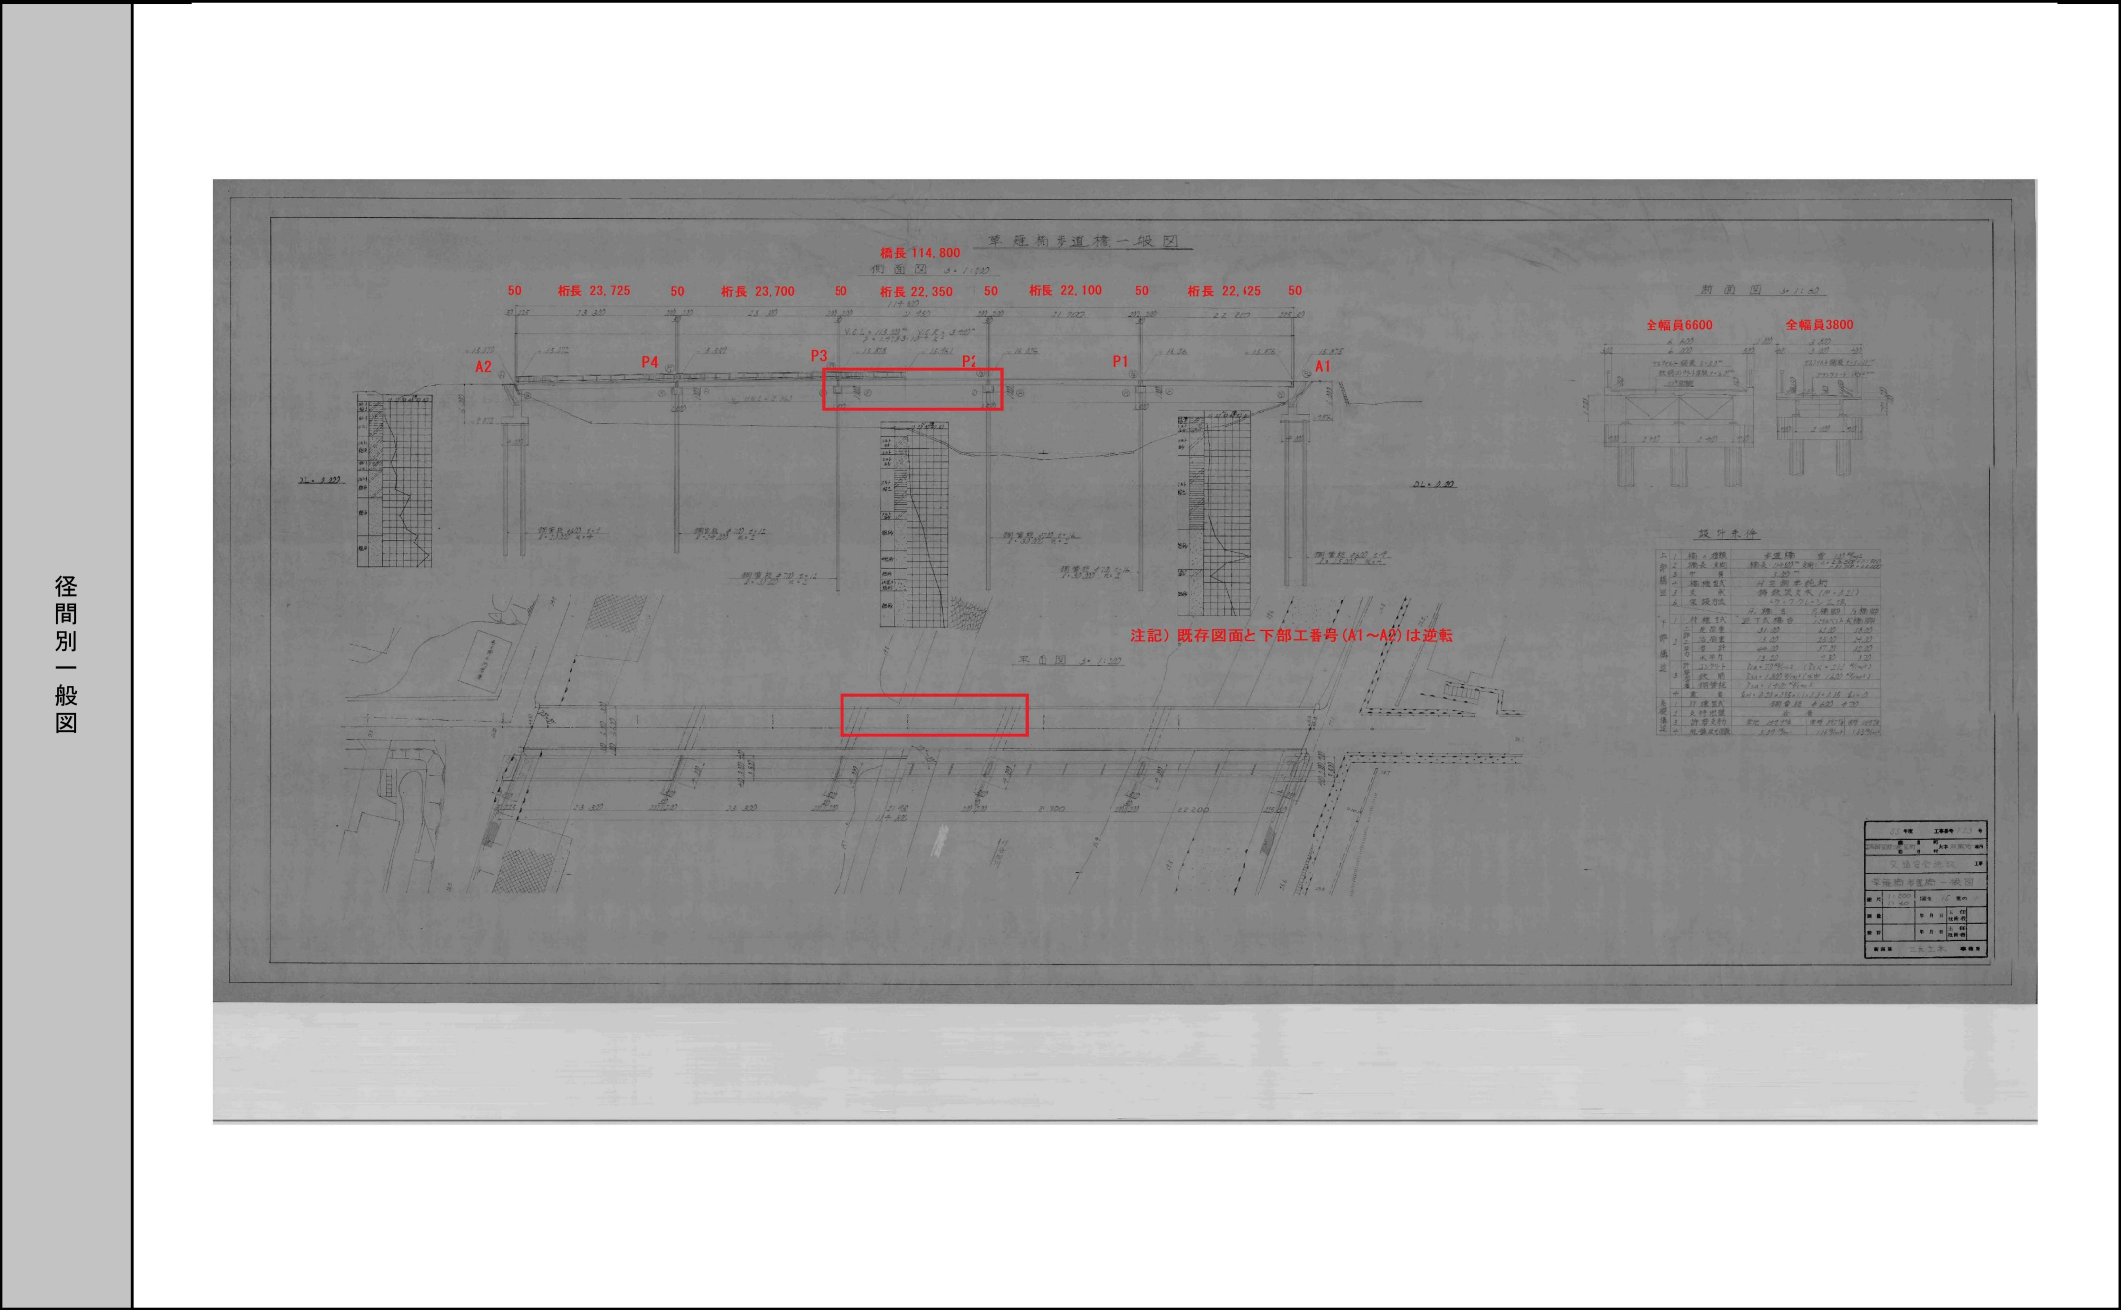
所見 (部材の損傷の程度、進行性、要因について)	見解 (補修・補強、更新など今後の対策について)	その他
上部工	<ul style="list-style-type: none"> <li>上部工鋼部材に腐食、防食機能の劣化が見られる。</li> <li>スラブプレート床版に腐食、防食機能の劣化、遊離石灰が見られる。</li> </ul>	<ul style="list-style-type: none"> <li>上部工鋼部材は、前回塗装(平成20年)から約11年が経過しており、局部的に腐食が始まっているため、部分的な塗替えを行うことが望ましい。</li> <li>スラブプレート床版の腐食、遊離石灰は、主に片持ち床版やプレート継目に見られ、橋面水の浸透あるいは地覆側面からの漏水が原因と考えられる。主構造の腐食抑制の観点から橋面防水及び地覆下面の水切り板設置を行い、部分的な塗装塗替えを行うことが望ましい。</li> </ul>	[補修履歴] 塗装塗替(平成20年)
下部工	<ul style="list-style-type: none"> <li>橋脚に剥離、漏水、パイルベントの腐食、防食機能の劣化が見られる。</li> </ul>	<ul style="list-style-type: none"> <li>橋脚の剥離は、経年劣化によるものと考えられ、部分的に断面修復を行うことが望ましい。漏水は伸縮目地からの漏水と考えられ、上・下部工の劣化原因となるため、伸縮装置の設置を行うことが望ましい。橋脚パイルベントは、建設時塗装(昭和54年)から約40年が経過しており、全体に表面的な腐食が見られるため、全面塗装塗替えを行うことが望ましい。</li> </ul>	<ul style="list-style-type: none"> <li>橋脚パイルベント 建設時塗装(昭和54年)</li> <li>超音波厚さ計による板厚測定の結果、P2橋脚気中部において2mm程度の板厚減少が見られた。</li> </ul>
支承部	<ul style="list-style-type: none"> <li>支承に腐食、防食機能劣化が見られる。</li> <li>沓座モルタルに欠損が見られる。</li> <li>落橋防止システム(連結板)に腐食、防食機能の劣化が見られる。</li> </ul>	<ul style="list-style-type: none"> <li>支承は、前回塗装(平成20年)から約11年が経過しており、局部的に腐食が始まっているため、上部工と併せて部分的な塗替えを行うことが望ましい。</li> <li>沓座モルタルの欠損は、経年劣化によるものと考えられ、断面修復を行うことが望ましい。</li> <li>連結板の腐食は、上部工と併せて部分的な塗替えを行うことが望ましい。</li> </ul>

路上	<ul style="list-style-type: none"> <li>防護柵に腐食、防食機能の劣化が見られる。</li> <li>地覆に側板の腐食(一部貫通)が見られる。</li> <li>伸縮装置に漏水が見られる。</li> <li>舗装にひびわれが見られる。</li> <li>照明施設に欠損(カバーの消失)、電気ボックスの腐食が見られる。</li> </ul>	<ul style="list-style-type: none"> <li>防護柵の腐食は、軽微なため経過観察とする。</li> <li>地覆側板の腐食は、水切り板設置と併せて当て板補修を行うことが望ましい。</li> <li>伸縮目地は下部工参照。</li> <li>舗装は橋面防水と併せて舗装打替えを行うことが望ましい。</li> <li>照明施設は、カバーの取付、電気ボックスの取替えを行うことが望ましい。</li> </ul>	[補修履歴] 高欄塗装塗替(平成20年)
その他	<ul style="list-style-type: none"> <li>排水管に腐食(一部貫通)、防食機能の劣化が見られる。</li> </ul>	<ul style="list-style-type: none"> <li>排水管の腐食(一部貫通)は、部分的な取替え等補修を行うことが望ましい。</li> </ul>

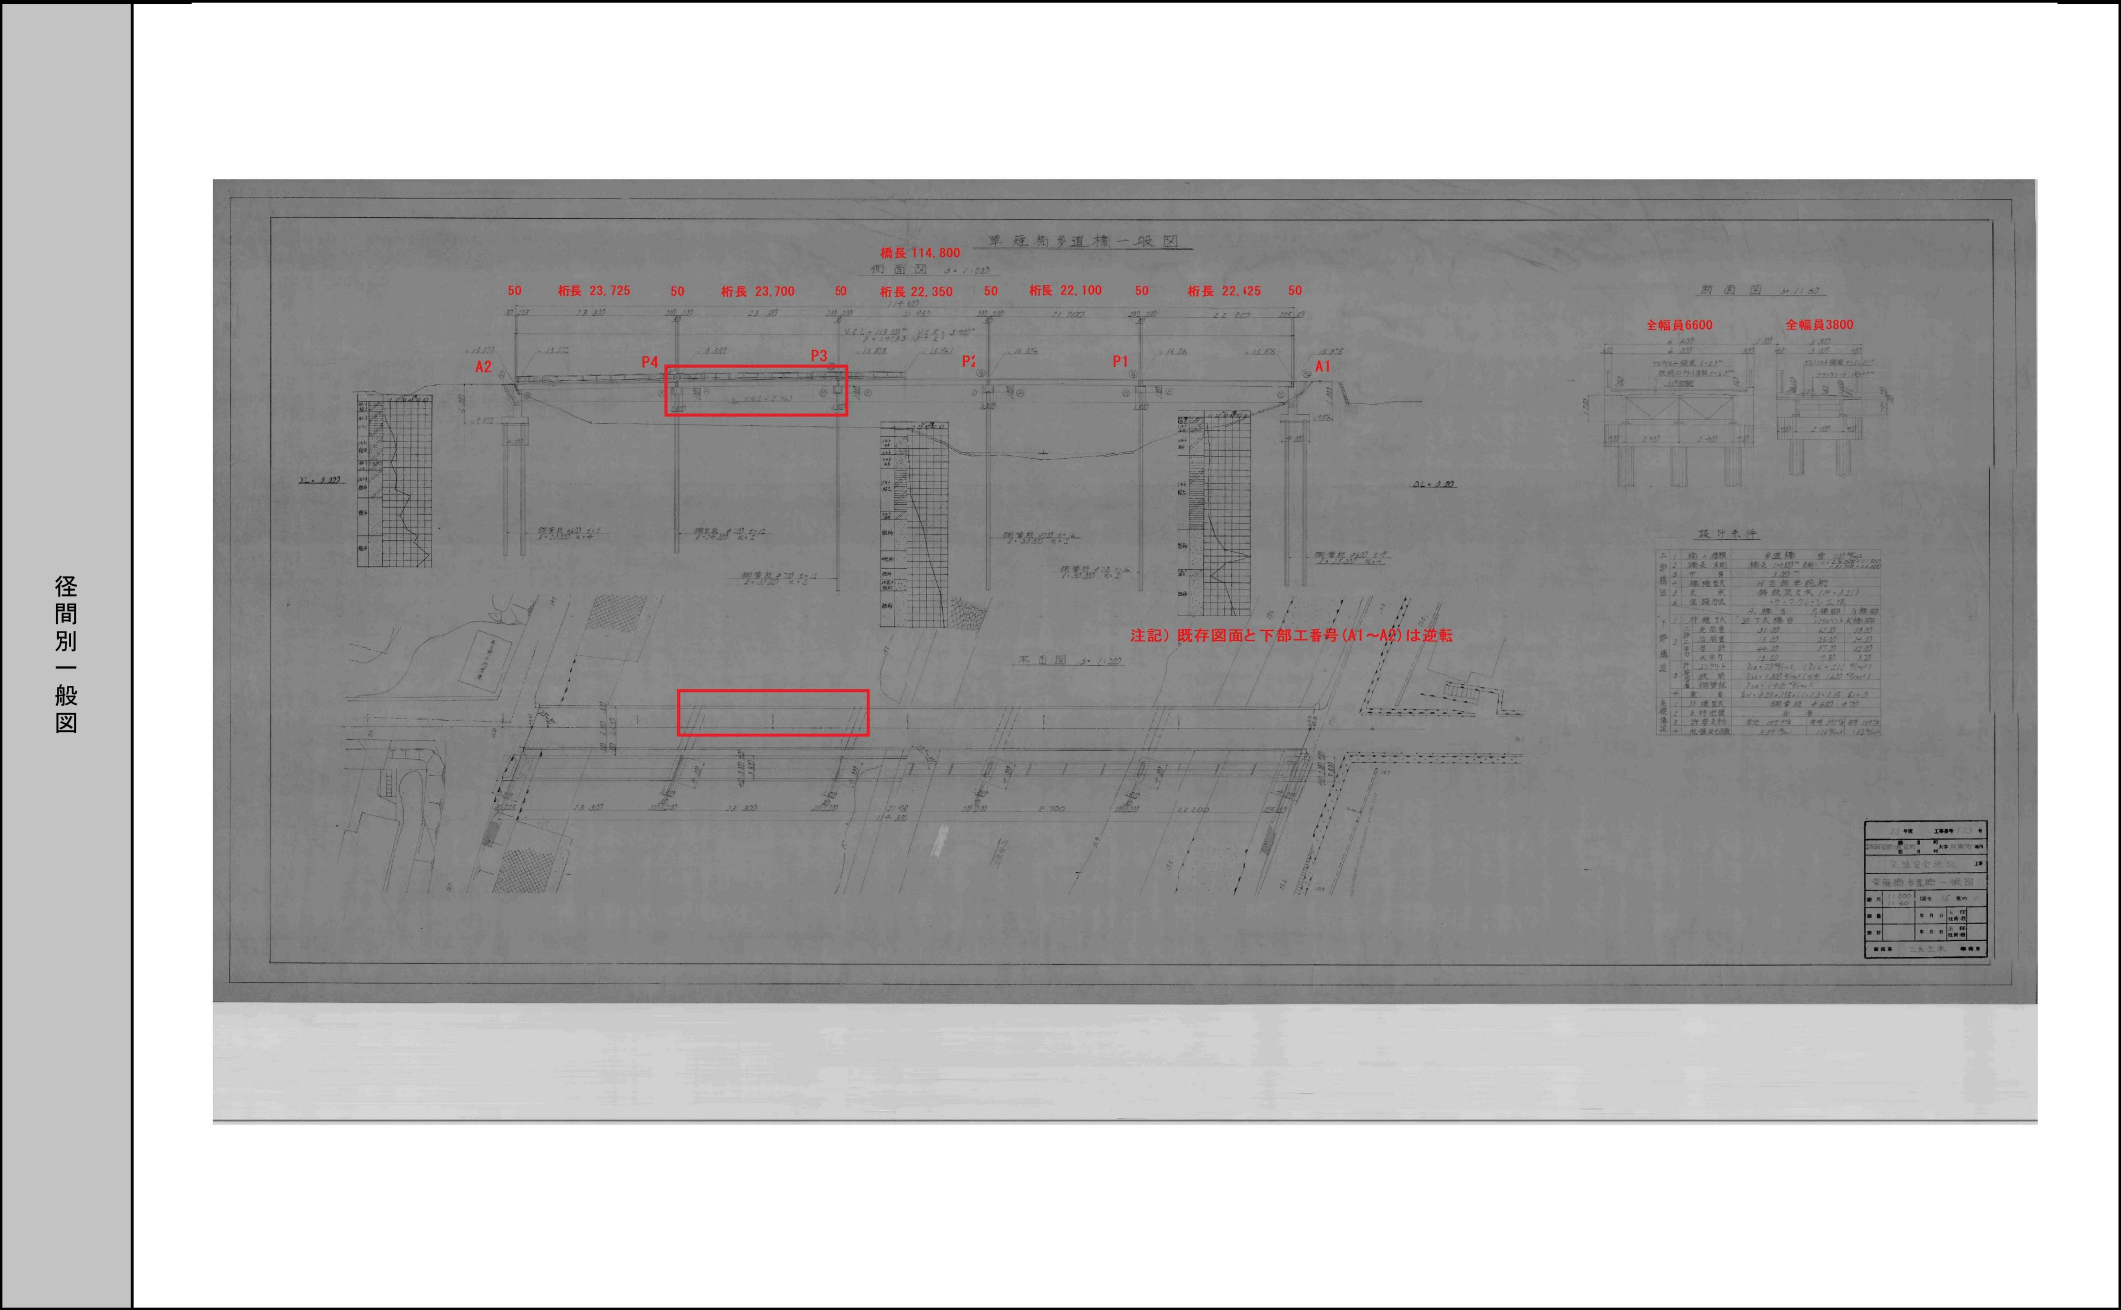
所見 (部材の損傷の程度、進行性、要因について)	見解 (補修・補強、更新など今後の対策について)	その他
上部工	<ul style="list-style-type: none"> <li>上部工鋼部材に腐食、防食機能の劣化が見られる。</li> <li>スラブプレート床版に腐食、防食機能の劣化、遊離石灰が見られる</li> </ul>	<ul style="list-style-type: none"> <li>上部工鋼部材は、前回塗装(平成20年)から約11年が経過しており、局部的に腐食が始まっているため、部分的な塗替えを行うことが望ましい。</li> <li>スラブプレート床版の腐食、遊離石灰は、主に片持ち床版やプレート継目に見られ、橋面水の浸透あるいは地覆側面からの漏水が原因と考えられる。主構造の腐食抑制の観点から橋面防水及び地覆下面の水切り板設置を行い、部分的な塗装塗替えを行うことが望ましい。</li> </ul>	[補修履歴] 塗装塗替(平成20年)
下部工	<ul style="list-style-type: none"> <li>橋脚にひびわれ、漏水、パイルベントの腐食、防食機能の劣化が見られる。</li> </ul>	<ul style="list-style-type: none"> <li>橋脚のひびわれは、初期欠陥(乾燥収縮及び水和熱)や経年劣化によるものと考えられるが、幅0.2mm以上であるため、ひびわれ補修を行うことが望ましい。漏水は伸縮目地からの漏水と考えられ、上・下部工の劣化原因となるため、伸縮装置の設置を行うことが望ましい。橋脚パイルベントは、建設時塗装(昭和54年)から約40年が経過しており、全体に表面的な腐食が見られるため、全面塗装塗替えを行うことが望ましい。</li> </ul>	<ul style="list-style-type: none"> <li>橋脚パイルベント 建設時塗装(昭和54年)</li> </ul>
支承部	<ul style="list-style-type: none"> <li>支承に腐食、防食機能劣化が見られる。</li> <li>沓座モルタルに欠損が見られる。</li> <li>落橋防止システム(連結板)に腐食、防食機能の劣化が見られる。</li> </ul>	<ul style="list-style-type: none"> <li>支承は、前回塗装(平成20年)から約11年が経過しており、局部的に腐食が始まっているため、上部工と併せて部分的な塗替えを行うことが望ましい。</li> <li>沓座モルタルの欠損は、経年劣化によるものと考えられ、断面修復を行うことが望ましい。</li> <li>連結板の腐食は、軽微なため経過観察とする。</li> </ul>

路上	<ul style="list-style-type: none"> <li>防護柵に腐食、防食機能の劣化、変形が見られる。</li> <li>伸縮装置に漏水が見られる。</li> <li>舗装にひびわれが見られる。</li> <li>照明施設に電気ボックスの腐食が見られる。</li> </ul>	<ul style="list-style-type: none"> <li>防護柵の腐食、変形は、軽微なため経過観察とする。</li> <li>伸縮目地は下部工参照。</li> <li>舗装は橋面防水と併せて舗装打替えを行うことが望ましい。</li> <li>照明施設は、電気ボックスの取替えを行うことが望ましい。</li> </ul>	[補修履歴] 高欄塗装塗替(平成20年)
その他	<ul style="list-style-type: none"> <li>排水管に腐食(一部貫通)、防食機能の劣化が見られる。</li> </ul>	<ul style="list-style-type: none"> <li>排水管の腐食(一部貫通)は、部分的な取替え等補修を行うことが望ましい。</li> </ul>

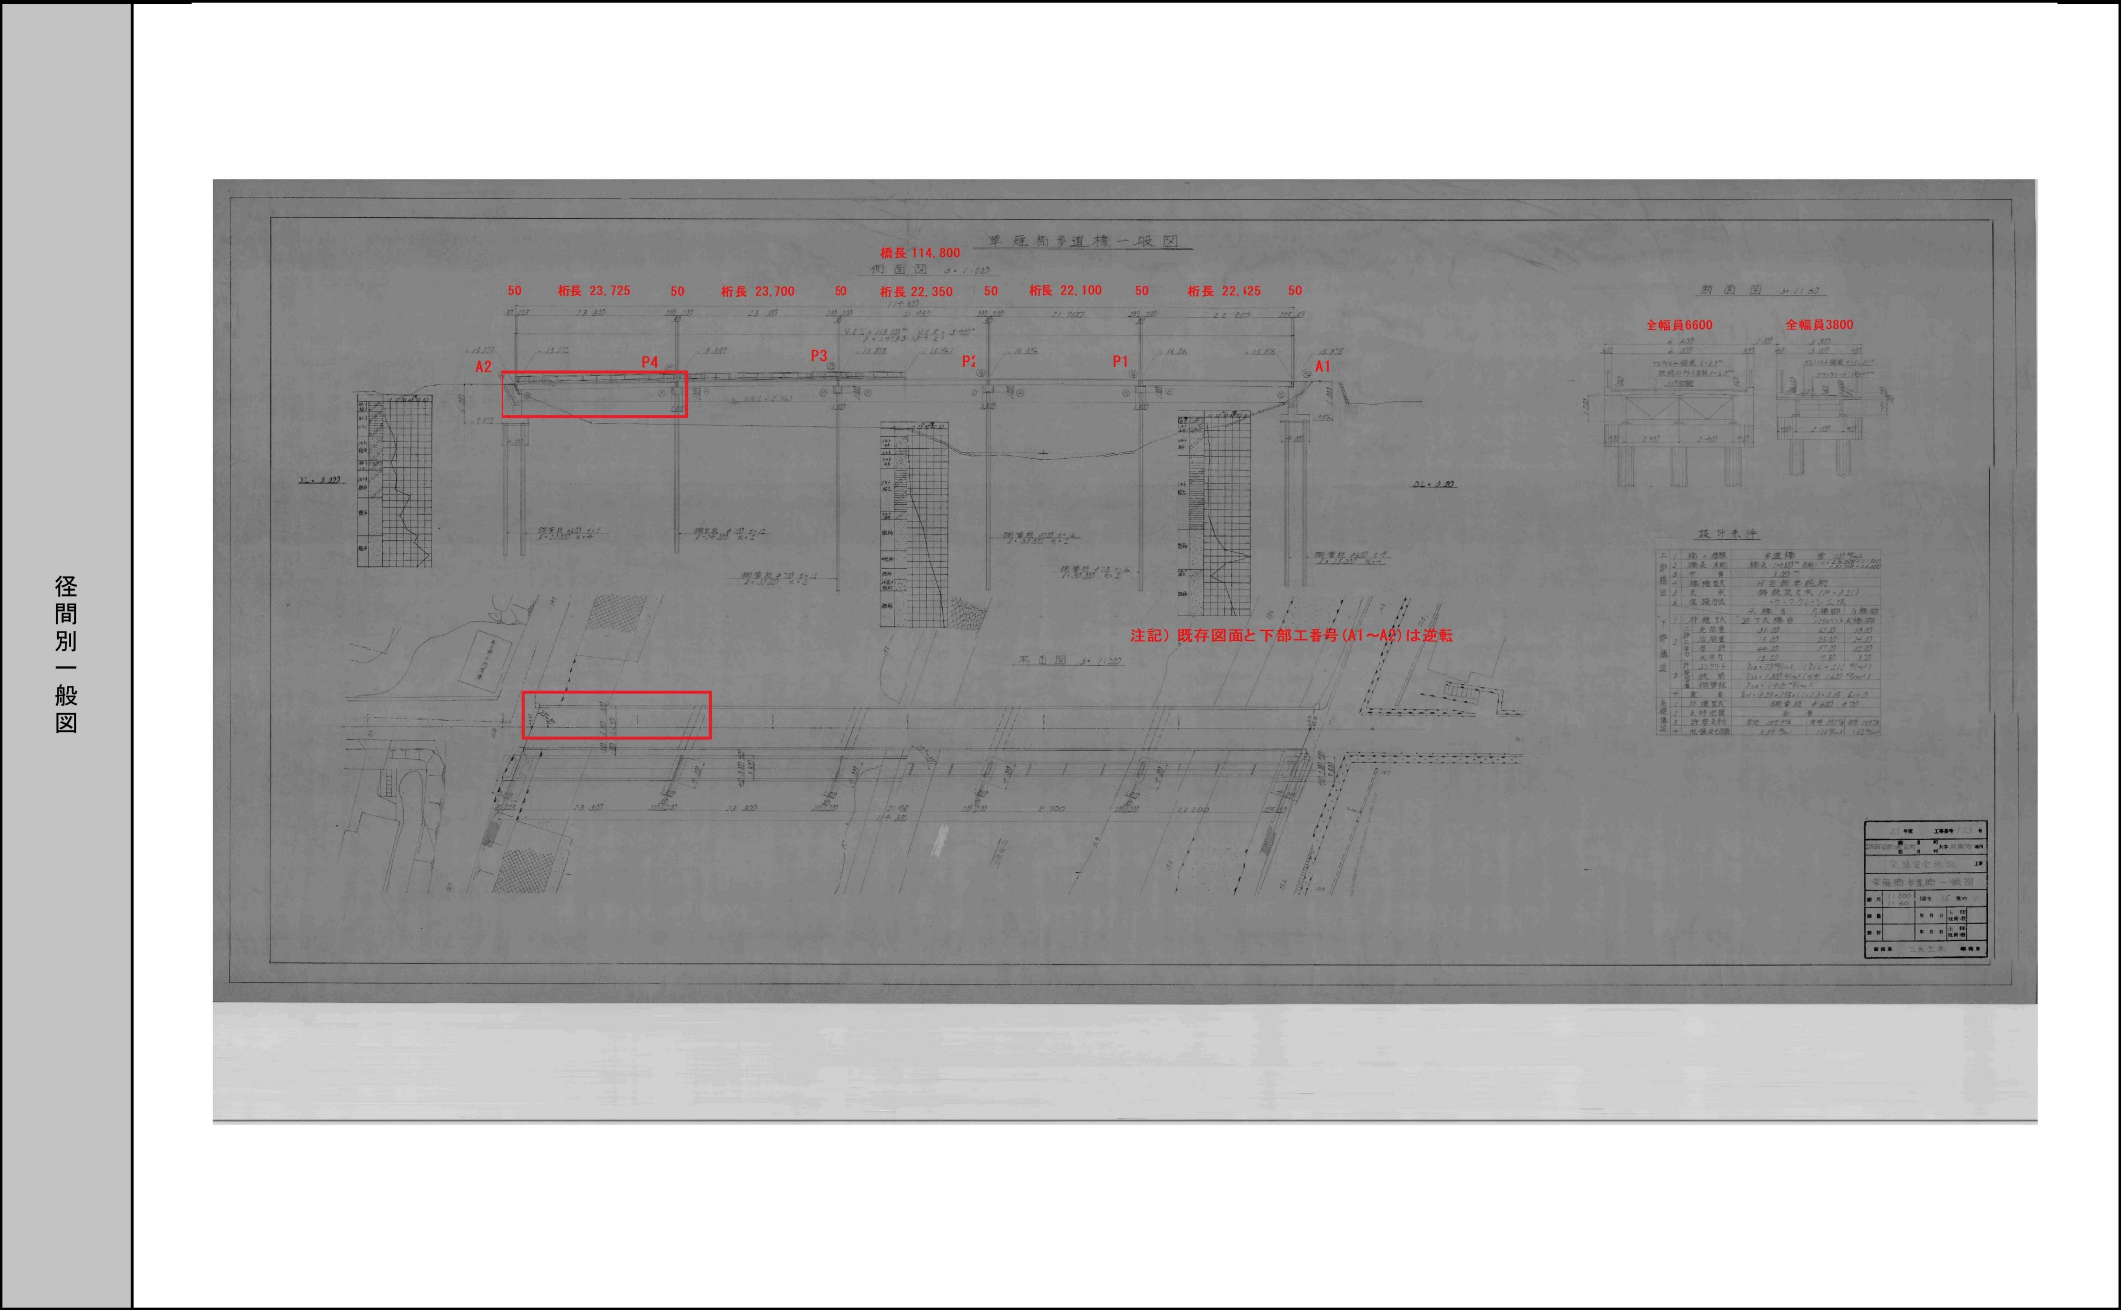
所見 (部材の損傷の程度、進行性、要因について)	見解 (補修・補強、更新など今後の対策について)	その他
上部工	<ul style="list-style-type: none"> <li>上部工鋼部材に腐食、防食機能の劣化が見られる。</li> <li>スラブプレート床版に腐食、防食機能の劣化、遊離石灰が見られる</li> </ul>	<ul style="list-style-type: none"> <li>上部工鋼部材は、前回塗装(平成20年)から約11年が経過しており、局部的に腐食が始まっているため、部分的な塗替えを行うことが望ましい。</li> <li>スラブプレート床版の腐食、遊離石灰は、主に片持ち床版やプレート継目に見られ、橋面水の浸透あるいは地覆側面からの漏水が原因と考えられる。主構造の腐食抑制の観点から橋面防水及び地覆下面の水切り板設置を行い、部分的な塗装塗替えを行うことが望ましい。</li> </ul>	[補修履歴] 塗装塗替(平成20年)
下部工	<ul style="list-style-type: none"> <li>橋脚にひびわれ、うき、漏水、パイルベントの腐食、防食機能の劣化が見られる。</li> <li>橋台に剥離、漏水が見られる。</li> </ul>	<ul style="list-style-type: none"> <li>橋脚のひびわれは、初期欠陥(乾燥収縮及び水和熱)や経年劣化によるものと考えられるが、幅0.2mm以上であるため、ひびわれ補修を行うことが望ましい。うき、剥離は、経年劣化によるものであり、部分的に断面修復を行うことが望ましい。漏水は伸縮目地からの漏水と考えられ、上・下部工の劣化原因となるため、伸縮装置の設置を行うことが望ましい。橋脚パイルベントは、建設時塗装(昭和54年)から約40年が経過しており、全体に表面的な腐食が見られるため、全面塗装塗替えを行うことが望ましい。</li> </ul>	<ul style="list-style-type: none"> <li>橋脚パイルベント 建設時塗装(昭和54年)</li> </ul>

支承部	<ul style="list-style-type: none"> <li>支承に腐食、防食機能劣化、アンカーボルトのゆるみが見られる。</li> <li>沓座モルタルに欠損が見られる。</li> <li>落橋防止システム(連結板)に腐食、防食機能の劣化が見られる。</li> </ul>	<ul style="list-style-type: none"> <li>A2支承アンカーボルトの突出は、建設時からのものと考えられるが、地震時に対する性能が低下しており、沓座モルタルの欠損も著しく、支承の沈下が懸念されるため、主桁の仮受けを行い、支承の据直し(新設アンカー)を行うことが望ましい。</li> <li>その他、支承部における損傷は、塗装塗替え及び沓座モルタルの断面修復を行うことが望ましい。</li> <li>連結板の腐食は、上部工と併せて部分的な塗替えを行うことが望ましい。</li> </ul>	
路上	<ul style="list-style-type: none"> <li>防護柵に腐食、防食機能の劣化、変形が見られる。</li> <li>地覆に側板の腐食(一部貫通)、剥離が見られる。</li> <li>伸縮装置に漏水、地覆プレートの変形が見られる。</li> <li>舗装にひびわれが見られる。</li> <li>照明施設に欠損(カバーの消失)、腐食、防食機能の劣化が見られる。</li> </ul>	<ul style="list-style-type: none"> <li>防護柵の腐食、変形は、軽微なため経過観察とする。終点側の転落防止柵の腐食は、塗装塗替えを行うことが望ましい。</li> <li>地覆側板の腐食は、水切り板設置と併せて当て板補修を行うことが望ましい。剥離は、部分的に断面修復を行うことが望ましい。</li> <li>伸縮目地は下部工参照。</li> <li>舗装は橋面防水と併せて舗装打替えを行うことが望ましい。</li> <li>照明施設は、カバーの取付、塗装塗替えを行うことが望ましい。</li> </ul>	[補修履歴] 高欄塗装塗替(平成20年)

その他	<ul style="list-style-type: none"> <li>排水管に腐食(一部貫通)、防食機能の劣化が見られる。</li> <li>添架物の支持金具に変形が見られる。</li> </ul>	<ul style="list-style-type: none"> <li>排水管の腐食(一部貫通)は、部分的な取替え等補修を行うことが望ましい。</li> <li>添架物の損傷については、管理者と協議を行うことが望ましい。</li> </ul>
