名木野小学校 校舎外壁状況

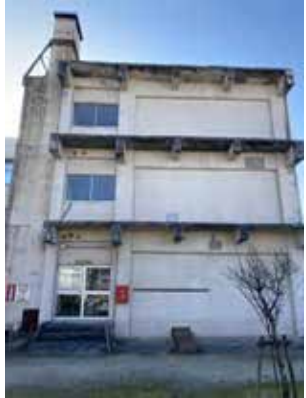
⑪ 特別教室棟（南側）

外壁タイル画が老朽化により一部ヒビ等が存在する。

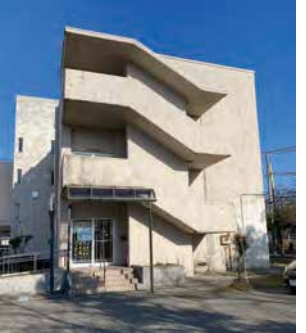
④ 普通教室棟（西側）

普通教室棟の壁面部分は全体的に塗装の剥がれや浮きが存在し、ベランダ部分の塗装も浮いて歪んでいる。
