橋梁番号 (分割番号)		68744 -0		フリガナ アライハチヨウキョウ	橋梁名 荒江8号橋	上下線 歩・車	分離なし 車道橋	小規模橋梁点検調書(1.橋梁概略諸元)		市町村	見附市	管理 区分	2	最新点 検年月	2020/9
路線 情報	道路種別	二級市町村道					橋梁種別	橋		地区					
	路線名	今町中央線					有料区分	一般(無料)橋		架橋位置	起点側	見附市	今町3丁目3		
	道路規格	種	級	設計速度	km/h	センサス	年次	区間番号	終点側		見附市	今町3丁目3			
	緊急輸送道路	指定無し					交通量	台/日	大型車	台/日	距離標		K		
構造諸元 共通情報	路面位置	上路					交通制限状況	通行制限無し		経度・緯度		E 138 -53 -13.00 N 37 -32 -58.00			
	上部工構造形式	ボックスカルバート					迂回路	あり		道路台帳番号		図面番号		区間順序番号 -	
	上部工材料	その他					交差種別/名称	その他	荒江用水路	位置図					
	床版材料	その他													
	下部工基礎														
	橋長	3.2 m		最大支間長			河川種別/管理者			 					
	連数・径間数	連	／	1	径間	第三者被害危険性	道路管理者	なし							
	幅員構成	総幅員	9.95 m		／ 拡幅部		鉄道管理者	なし							
		内訳	車道	9.60 m	歩道	0.00 m	塩害区分	外							
	適用示方書							海岸線からの概算距離	13.90 km						
	橋格							凍結防止剤散布計画	なし						
	重要度区分(耐震)							塩害対策	塗装の有無						なし
	設計荷重								対策の有無						なし
	耐荷荷重							鋼部材防食	防食工法						
	架設年次		不明	年	月	竣工	塗装面積		m ² (高欄含む全塗装面積)						
	現地写真 全景(桁がわかる側面の写真)							現地写真 近景(路面のわかる写真)			備考

小規模橋梁点検調書(2.総合検査結果)

総合検査結果	会社名	旭調査設計株式会社		橋梁点検者	美濃川真也		
	本橋は今町中央線に架設されているボックスカルバートとRC床版橋が接続した橋梁である。架設年次は不明である。 以下に主な損傷を記す。 上部工:床版に鉄筋露出が見られる。補修が必要である。 下部工:A2橋台に広範囲の剥離が見られる。損傷が軽微であることから経過観察とする。 頂板:広範囲にわたる腐食が著しい鉄筋露出が見られる。補修が必要である。 底板:目立った損傷は見られない。 側壁:目立った損傷は見られない。

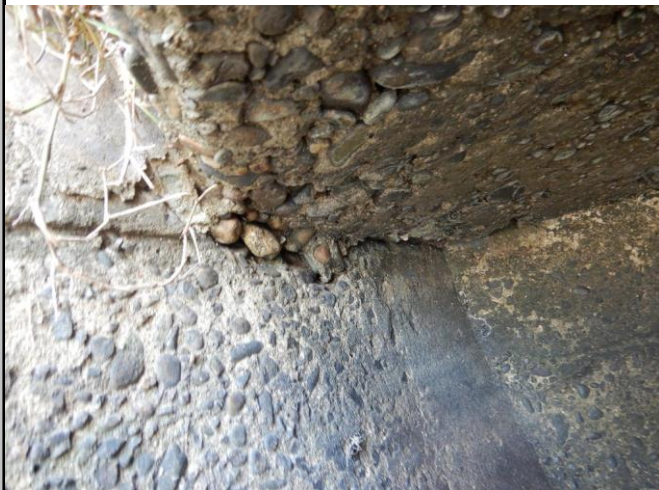
写真番号	5	撮影年月日	2020/9/9
写真説明	支承(起点側)	写真ファイル名	20.jpg

メモ	
		目視不可	
写真番号		撮影年月日	
写真説明		写真ファイル名	
		メモ

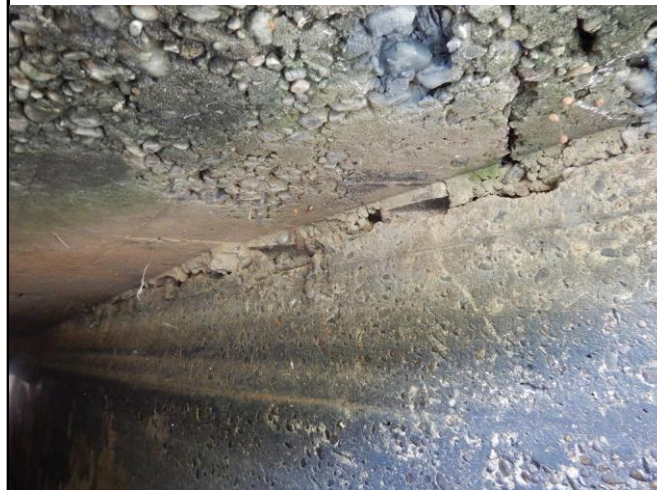
写真番号	6	撮影年月日	2020/9/9
写真説明	支承(終点側)	写真ファイル名	21.jpg

メモ	
		目視不可	
写真番号		撮影年月日	
写真説明		写真ファイル名	
		メモ

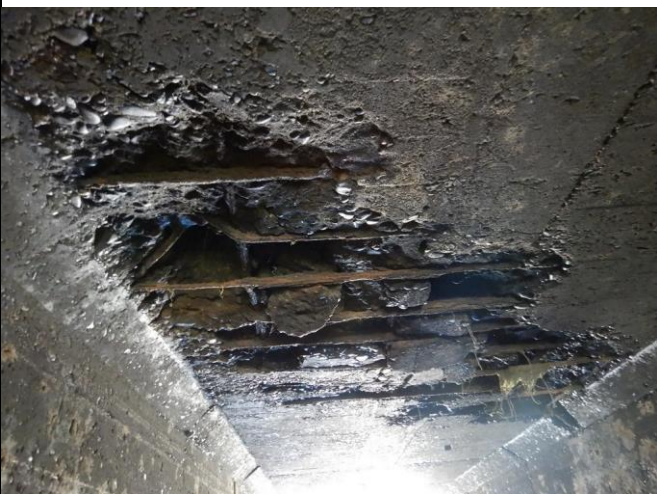
損傷写真	写真番号	1	撮影年月日	2020/9/9	写真番号	2	撮影年月日	2020/9/9
	写真説明	頂版	写真ファイル名	01.jpg	写真説明	頂版	写真ファイル名	02.jpg
	損傷程度		損傷の種類		損傷程度		損傷の種類

メモ
				③剥離・鉄筋露出-C3 鉄筋が露出し、腐食している。				③剥離・鉄筋露出-C3 鉄筋が露出し、腐食している。
	写真番号	3	撮影年月日	2020/9/9	写真番号	4	撮影年月日	2020/9/9
	写真説明	頂版	写真ファイル名	03.jpg	写真説明	頂版	写真ファイル名	04.jpg
	損傷程度		損傷の種類		損傷程度		損傷の種類

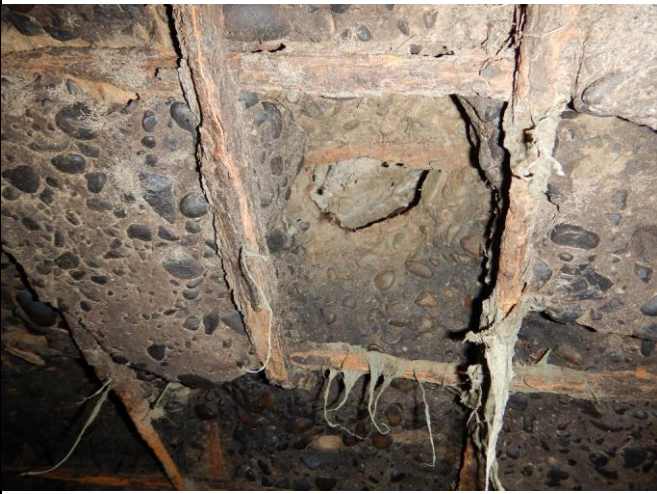
メモ
				③剥離・鉄筋露出-C3 鉄筋が露出し、腐食している。				③剥離・鉄筋露出-C3 鉄筋が露出し、腐食している。

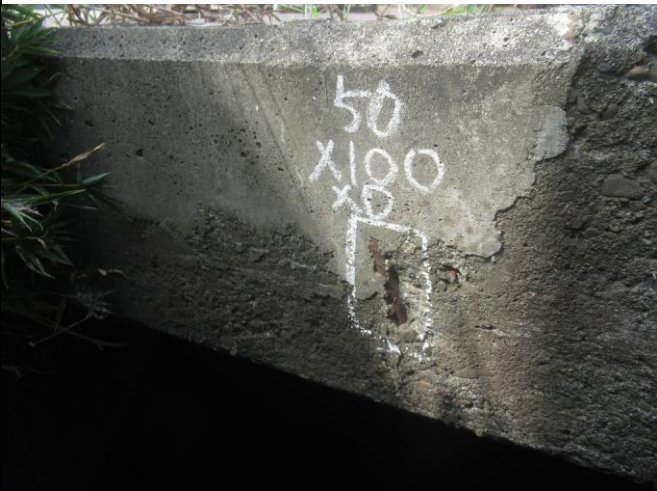
メモ
				②うき、剥離・鉄筋露出-B2 剥離が見られる。				③変形・欠損-B1 軽微な欠損が見られる。
	写真番号	7	撮影年月日	2020/9/9	写真番号		撮影年月日	
	写真説明	舗装	写真ファイル名	07.jpg	写真説明		写真ファイル名	
	損傷程度		損傷の種類		損傷程度		損傷の種類

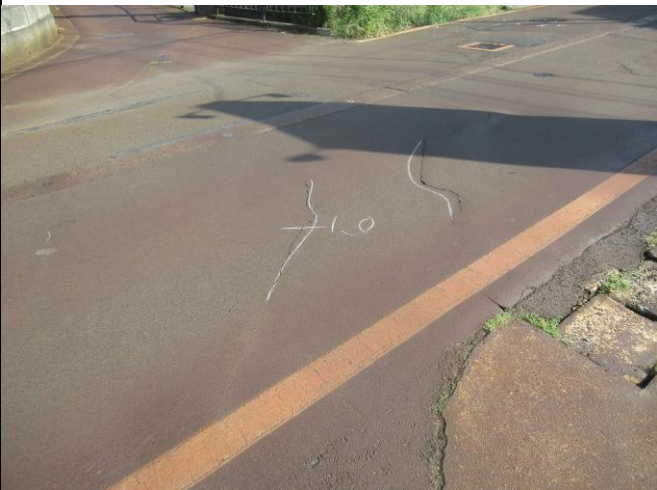
メモ				メモ
				②舗装の異常-B2 幅5mm以上のひび割れが見られる。

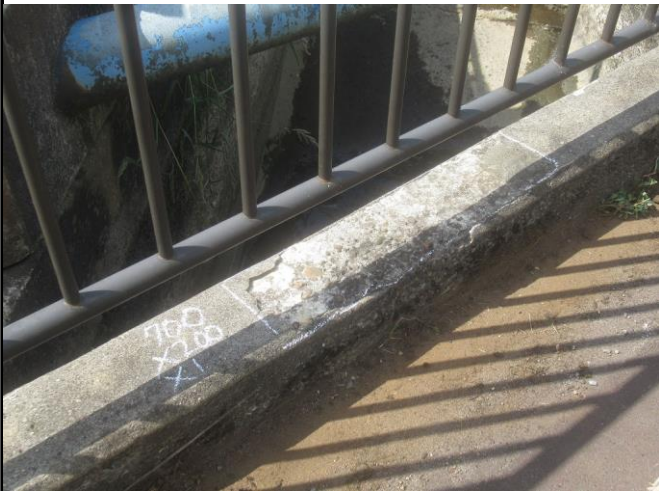
メモ
				③変形・欠損-B1 軽微な欠損が見られる。				②舗装の異常-B2 幅5mm以上のひび割れが見られる。
	写真番号		撮影年月日		写真番号		撮影年月日	
	写真説明		写真ファイル名		写真説明		写真ファイル名	
	損傷程度		損傷の種類		損傷程度		損傷の種類	
				メモ				メモ
