橋梁番号 (分割番号)		68687 -0		フリガナ 橋梁名	チンダハチョウキョウ 椿田8号橋		上下線 歩・車	分離なし 車道橋		小規模橋梁点検調書(1.橋梁概略諸元)				市町村	見附市	管理 区分	4	最新点 検年月	2020/8																		
路線 情報	道路種別		その他市町村道						橋梁種別		橋						地区																				
	路線名		椿田12号線						有料区分		一般(無料)橋						架橋位置		起点側	見附市	椿沢町東村																
	道路規格		種	級	設計速度	km/h		センサス		年次	区間番号					終点側		見附市	椿沢町東村																		
	緊急輸送道路		指定無し						交通量		台/日		大型車		台/日		距離標		K																		
構造諸元 共通情報	路面位置		上路						交通制限状況		通行制限無し						経度・緯度		E 138 -55 -49.97 N 37 -29 -24.70																		
	上部工構造形式		床版橋						迂回路		なし								道路台帳番号		図面番号		区間順序番号		-												
	上部工材料		RC橋						交差種別/名称		河川		椿田川						位置図  																		
	床版材料		RC床版								河川種別/管理者		1級河川																								
	下部工基礎										第三者被害危険性		道路管理者	なし		鉄道管理者	なし																				
	橋長		2.7 m		最大支間長		m		塩害区分		外						備考 ・点検手法(徒歩及び梯子) ・点検時の交通規制方法(規制なし) ・健全度(C3、Ⅲ:早期措置段階) ・専用物件:なし																				
	連数・径間数		連		／		1 径間		海岸線からの概算距離		20.60 km

# 小規模橋梁点検調書(2.総合検査結果)

総合検査結果	会社名	旭調査設計株式会社		橋梁点検者	美濃川真也		
	本橋は椿沢12号線に架設されているRC床版橋である。架設年次は不明である。 以下に主な損傷を記す。 上部工:床版に鉄筋露出が見られる。補修が必要である。 下部工:台座コンクリートに剥離・鉄筋露出が見られる。補修が必要である。 路上:地覆にひびわれが見られる。損傷が軽微であることから経過観察とする。						
損傷の概要	大区分	中区分	小区分	健全度区分 (最も悪いもの)	損傷の種類		
	上部工	床版		C1	剥離

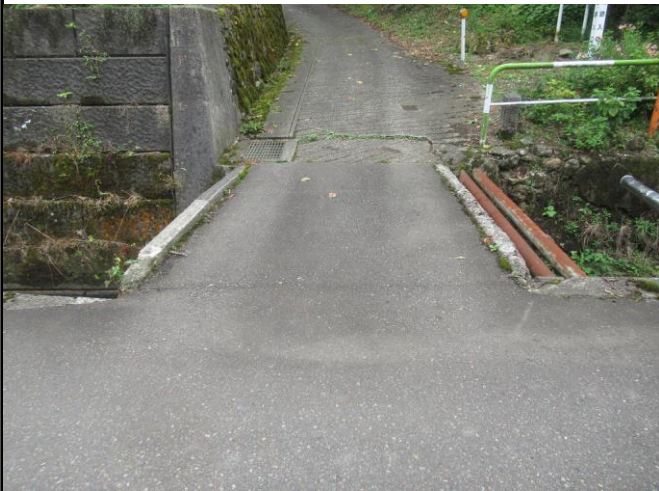
起点側から望む

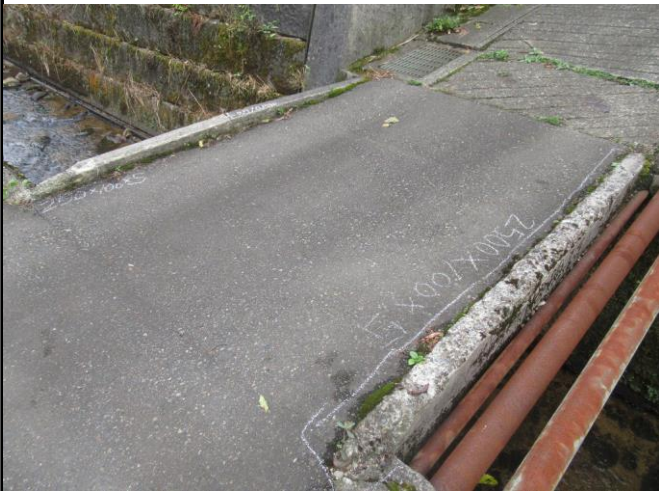
路面状況 起点側から望む

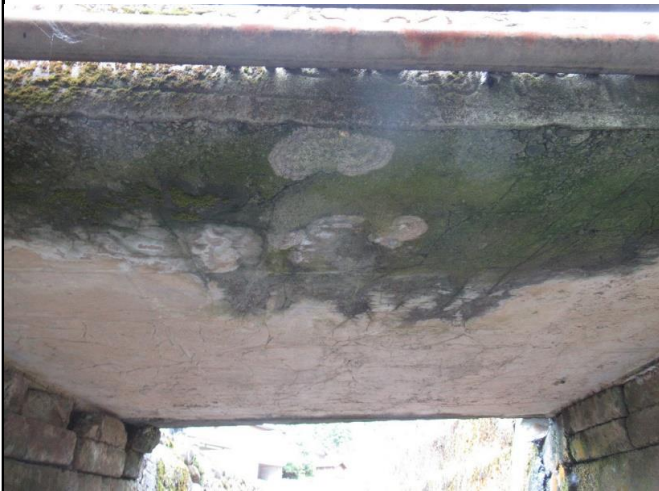
桁下状況 下流側から望む

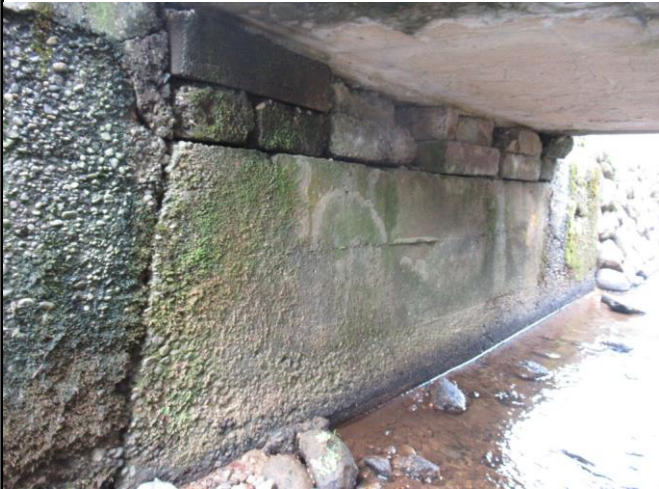
A1橋台 A2橋台下流側から望む

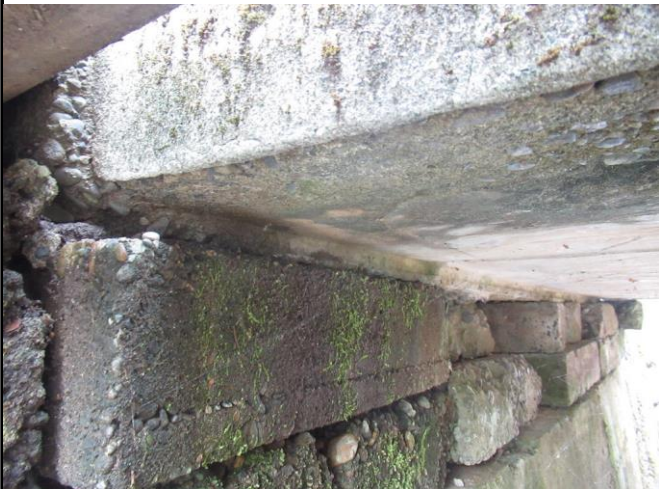
目視不可

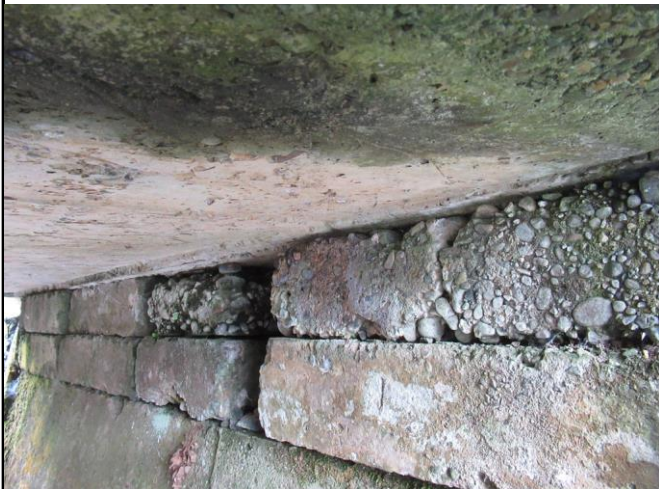
目視不可
