橋梁番号 (分割番号)		68696 -0		フリガナ 橋梁名	ホリシヨロゴウキョウ 傍所6号橋		上下線 歩・車	分離なし 車道橋	小規模橋梁点検調書(1.橋梁概略諸元)		市町村	見附市	管理 区分	1	最新点 検年月	2020/9			
路線 情報	道路種別	一級市町村道						橋梁種別	橋			地区							
	路線名	今町・田井線						有料区分	一般(無料)橋			架橋位置	起点側	見附市	傍所町陳貝野				
	道路規格	種	級	設計速度	km/h		センサス	年次	区間番号		終点側		見附市	傍所町陳貝野					
	緊急輸送道路	指定無し						交通量	台/日		大型車	台/日		距離標	K				
構造諸元 共通情報	路面位置	上路						交通制限状況	通行制限無し			経度・緯度		E 138 -53 -26.44 N 37 -31 -13.41					
	上部工構造形式	床版橋						迂回路	あり			道路台帳番号		図面番号		区間順序番号		-	
	上部工材料	RC橋						交差種別/名称	その他	農業用排水路		位置図  							
	床版材料	RC床版																	
	下部工基礎																		
	橋長	2.7 m		最大支間長		m		河川種別/管理者											
	連数・径間数	連		／		1 径間		第三者 被害 危険性	道路管理者	なし									
	幅員構成	総幅員	6.80 m		／		拡幅部		なし								鉄道管理者	なし	
		内訳	車道	6.00 m		歩道	0.00 m		塩害区分	外									
	適用示方書							海岸線からの概算距離	15.80 km										
	橋格							凍結防止剤散布計画											
	重要度区分(耐震)							塩害 対策	塗装の有無	なし									
	設計荷重								対策の有無	なし									
	耐荷荷重							鋼部材 防食	防食工法										
架設年次	昭和 47 年		月		竣工		塗装面積		m <sup>2</sup> (高欄含む全塗装面積)

# 小規模橋梁点検調書(2.総合検査結果)

総合検査結果	会社名	旭調査設計株式会社		橋梁点検者	美濃川真也		
	本橋は今町・田井線に架設されているRC床版橋である。架設から48年が経過している。 以下に主な損傷を記す。 上部工:床版に剥離が見られる。損傷が軽微であることから経過観察とする。 支承:目立った損傷は見られない。 下部工:両橋台で鉄筋が露出し腐食が著しい。補修が必要である。 路上:高欄が変形し、また広範囲にわたって錆が見られる。補

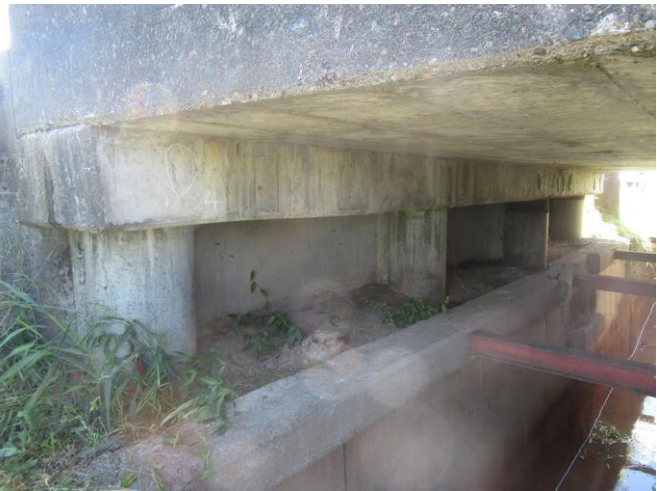
A1橋台 A2橋台下流側から望む

現地状況写真	写真番号	5	撮影年月日	2020/9/3	写真番号	6	撮影年月日	2020/9/3
	写真説明	下部工(A1橋台)	写真ファイル名	05.jpg	写真説明	下部工(A2橋台)	写真ファイル名	06.jpg
				メモ				メモ

橋台：剥離・ウキ・鉄筋露出 C2  
200×100×10(ウキ：1ヶ所、鉄筋露出：5ヶ所)  
250×100×10(1ヶ所)  
写真番号：1

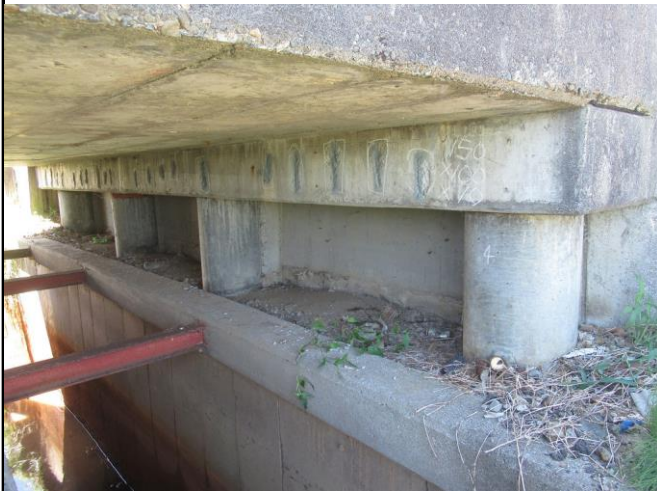
A2橋台 A1橋台下流側から望む
	写真番号	7	撮影年月日	2020/9/3	写真番号	8	撮影年月日	2020/9/3
	写真説明	支承(起点側)	写真ファイル名	07.jpg	写真説明	支承(終点側)	写真ファイル名	08.jpg
				メモ				メモ

橋台：剥離・鉄筋露出(20ヶ所) C2  
150×100×10  
写真番号：2

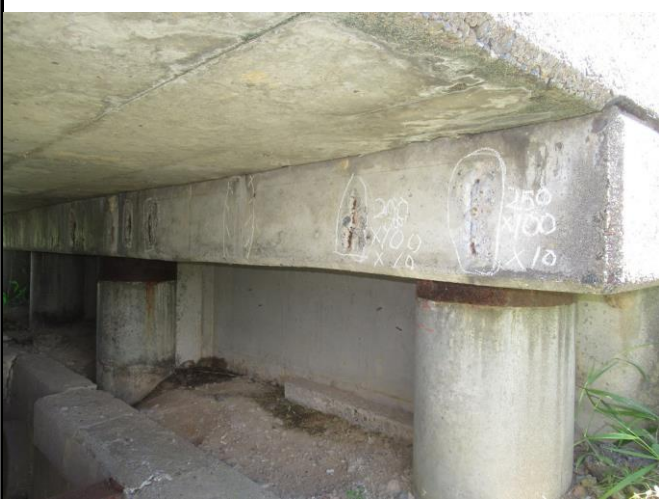
メモ ②剥離・鉄筋露出-C2 鉄筋が露出し、腐食している。

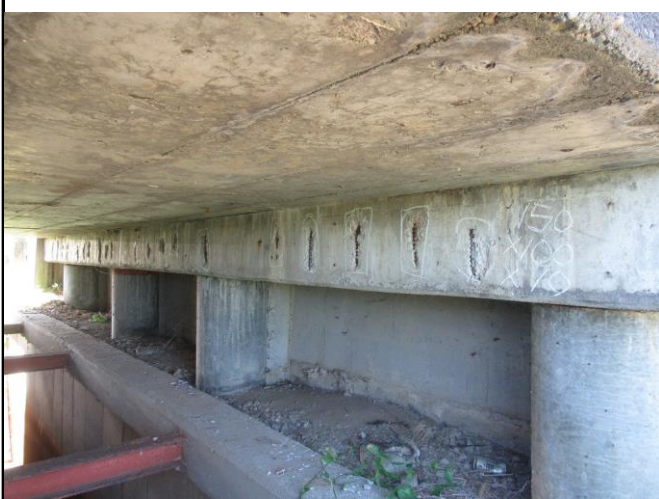
メモ ②剥離・鉄筋露出-C2 鉄筋が露出し、腐食している。	
	写真番号	3	撮影年月日	2020/9/3	写真番号	4	撮影年月日	2020/9/3
	写真説明	高欄	写真ファイル名	03.jpg	写真説明	高欄	写真ファイル名	04.jpg
	損傷程度		損傷の種類		損傷程度		損傷の種類

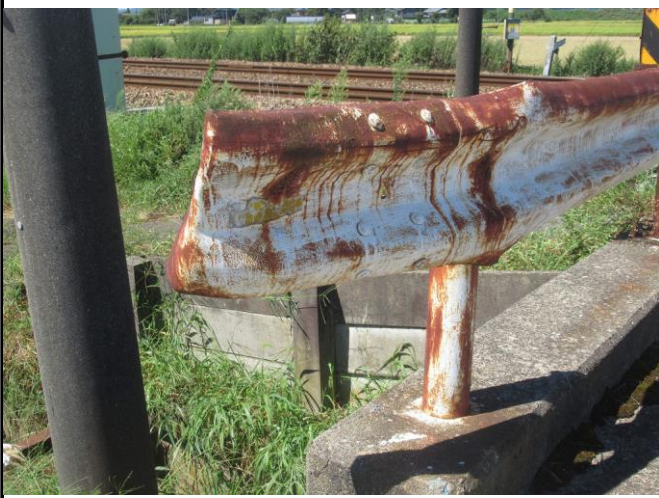
防護柵：変形 B2  
写真番号：3, 4

メモ ①変形・欠損、破断-B2 局所的な損傷が見られる。

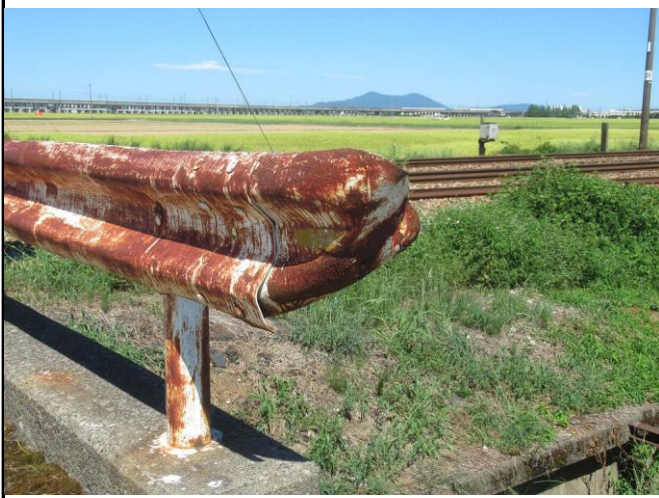
メモ ①変形・欠損、破断-B2 局所的な損傷が見られる。

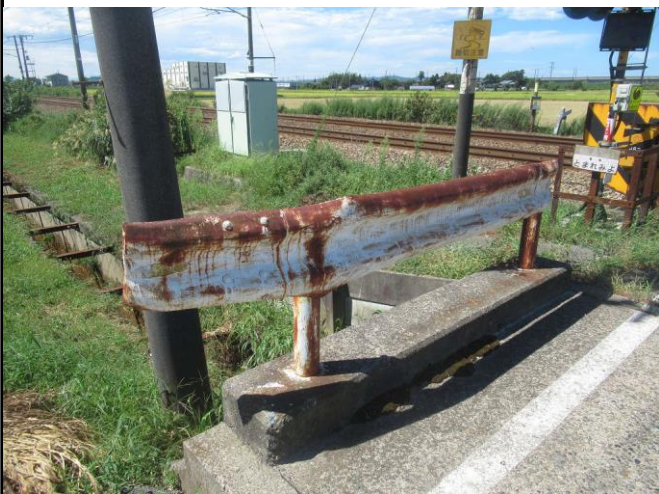
メモ ②錆、亀裂、ゆるみ・脱落-C1 広範囲にわたって錆が見られる。

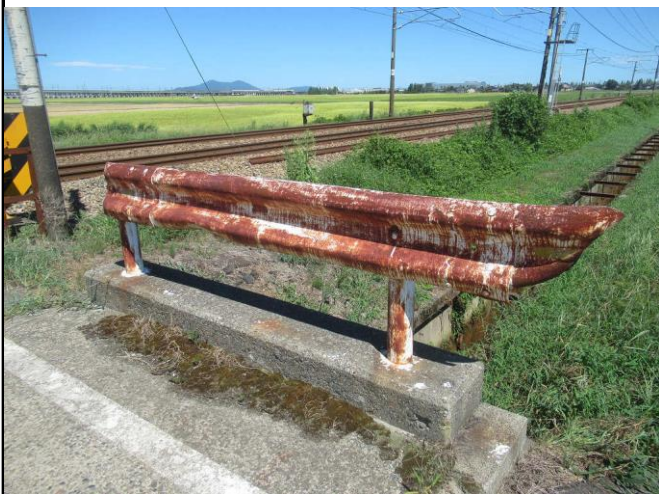
メモ ②錆、亀裂、ゆるみ・脱落-C1 広範囲にわたって錆が見られる。	
	写真番号	7	撮影年月日	2020/9/3	写真番号	8	撮影年月日	2020/9/3
	写真説明	舗装	写真ファイル名	07.jpg	写真説明	舗装	写真ファイル名	08.jpg
	損傷程度		損傷の種類		損傷程度		損傷の種類

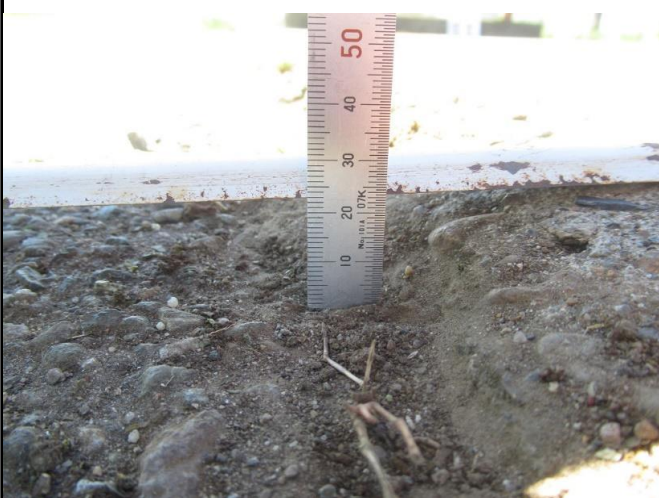
メモ ①路面の凹凸-B2 路面に凹凸が見られる。

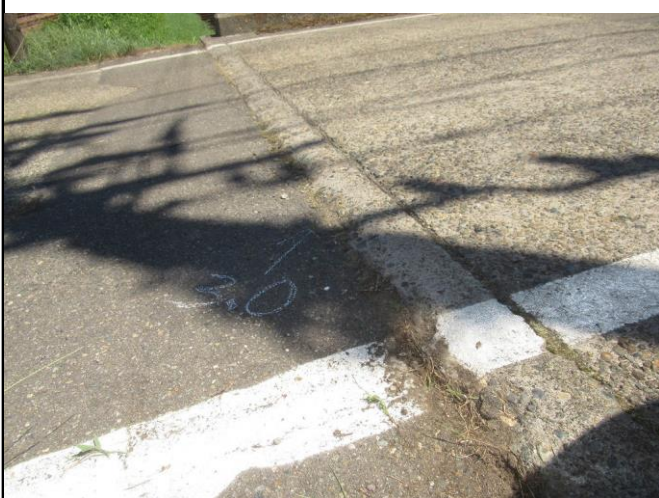
メモ ①路面の凹凸-B2 路面に凹凸が見られる。

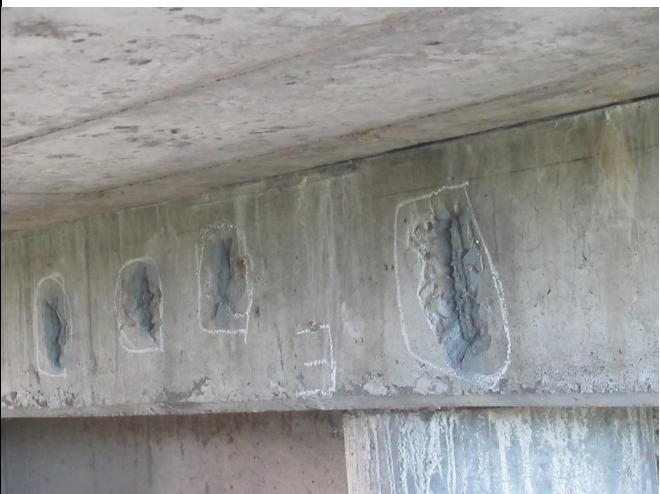
橋台：遊離石灰  
写真番号：21

メモ		 		
				<p>その他 遊離石灰が見られる。</p>				
	写真番号		撮影年月日		写真番号		撮影年月日	
	写真説明		写真ファイル名		写真説明		写真ファイル名	
	損傷程度		損傷の種類		損傷程度		損傷の種類	
				メモ
