橋梁番号 (分割番号)		68764 -0		フリガナ アライニョウキョウ	橋梁名 荒江2号橋	上下線 歩・車	分離なし 車道橋	小規模橋梁点検調書(1.橋梁概略諸元)		市町村	見附市	管理 区分	1	最新点 検年月	2020/9		
路線 情報	道路種別	一級市町村道					橋梁種別	橋		地区							
	路線名	三林・坂井線					有料区分	一般(無料)橋		架橋位置	起点側	見附市	三林町屋敷添				
	道路規格	種	級	設計速度	km/h	センサス	年次	区間番号	終点側		見附市	三林町屋敷添					
	緊急輸送道路	指定無し					交通量	台/日	大型車	台/日	距離標	K					
構造諸元 共通情報	路面位置	上路					交通制限状況	通行制限無し		経度・緯度	E 138 -52 -44.62 N 37 -34 -46.61						
	上部工構造形式	床版橋					迂回路	あり			道路台帳番号	図面番号	区間順序番号	-			
	上部工材料	RC橋					交差種別/名称	その他	荒江用水路	位置図							
	床版材料	RC床版

小規模橋梁点検調書(2.総合検査結果)

総合検査結果	会社名	旭調査設計株式会社		橋梁点検者	美濃川真也		
	本橋は三林・坂井線に架設されているRC床版橋である。架設年次は不明である。 以下に主な損傷を記す。 上部工：床版に鉄筋露出が見られる。補修が必要である。 下部工：目立った損傷は見られない。 路上：高欄に錆が見られる。損傷が軽微であることから経過観察とする。 ：地覆に剥離、ひびわれが見られる。損傷が軽微であることから経過観察とする。 ：舗装に凹凸、ひびわれが見られる。維持工事での対応が望ましい。						
損傷の概要	大区分	中区分	小区分	健全度区分 (最も悪いもの)	損傷の種類		
	上部工	床版		C2	剥離・鉄筋露出		
	路上	高欄		B2	錆、亀裂、ゆるみ・脱落		
		地覆		B2	ひびわれ、遊離石灰		
		縁石		B2	ひびわれ、遊離石灰		
		舗装		B2	路面の凹凸,舗装の異常		
	【参考】 概略対策 計画費用	上部工	下部工	支承部	路上	その他	合計
		502,500	0	0	222,600	0	725,100

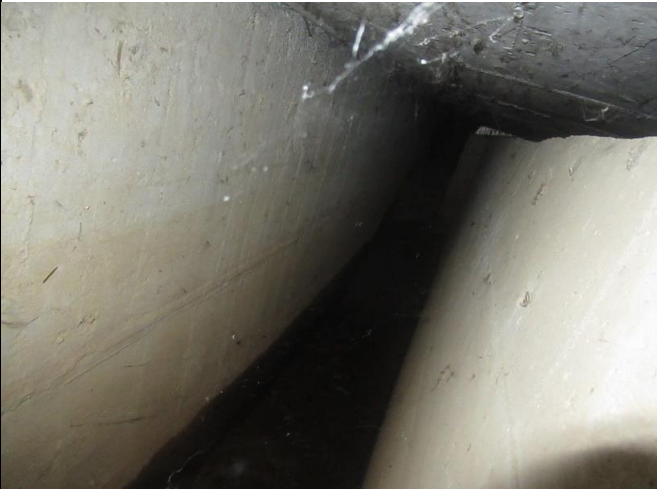
A1橋台 A2橋台上流側から望む

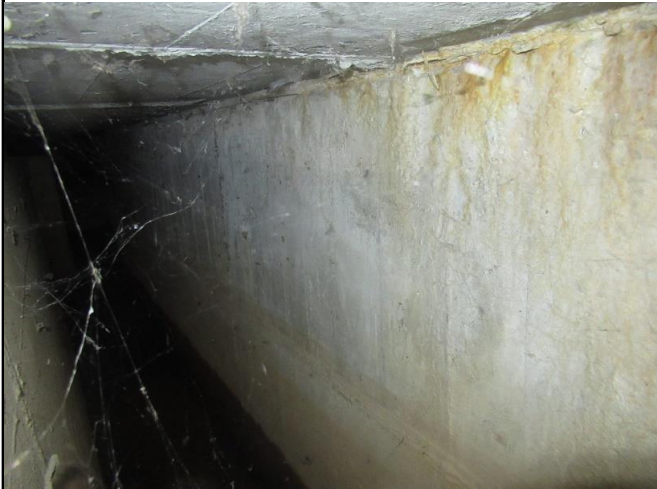
A2橋台 A1橋台上流側から望む
	写真番号	7	撮影年月日	2020/9/4	写真番号	8	撮影年月日	2020/9/4
	写真説明	支承(起点側)	写真ファイル名	07.jpg	写真説明	支承(終点側)	写真ファイル名	08.jpg
				メモ				メモ

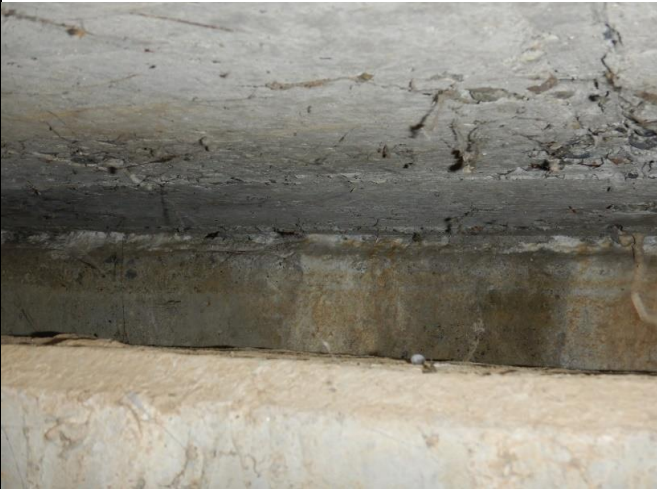
目視不可

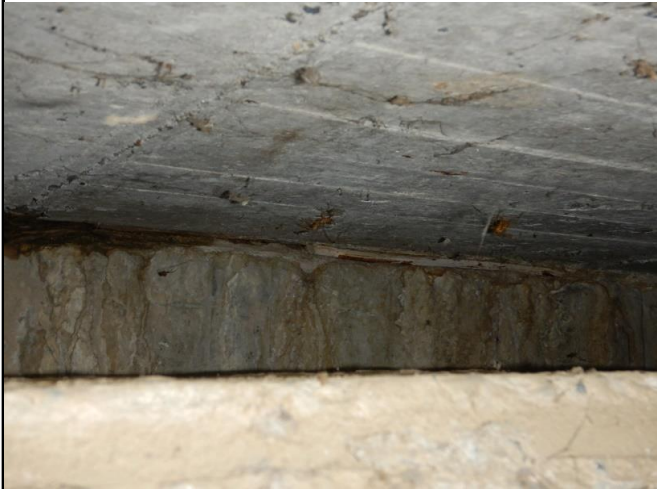
目視不可

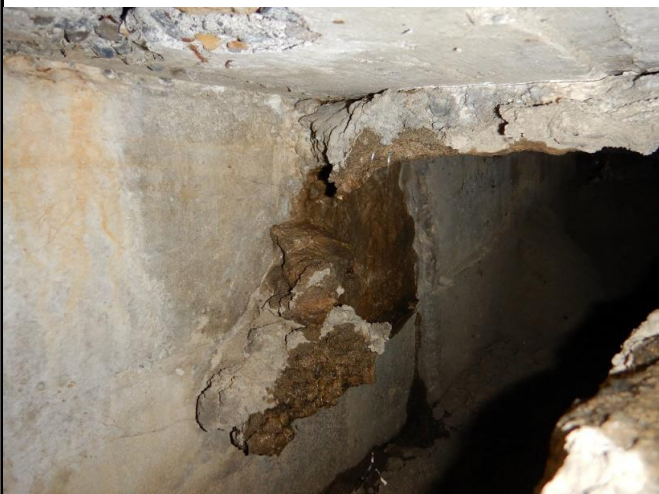
損傷写真	写真番号	13	撮影年月日	2020/9/4	写真番号	14	撮影年月日	2020/9/4
	写真説明	橋台(起点側)	写真ファイル名	13.jpg	写真説明	橋台(終点側)	写真ファイル名	14.jpg
	損傷程度		損傷の種類		損傷程度		損傷の種類

メモ
				その他 漏水が見られる。				その他 漏水が見られる。
	写真番号	15	撮影年月日	2020/9/4	写真番号		撮影年月日	
	写真説明	橋台(終点側)	写真ファイル名	15.jpg	写真説明		写真ファイル名	
	損傷程度		損傷の種類		損傷程度		損傷の種類

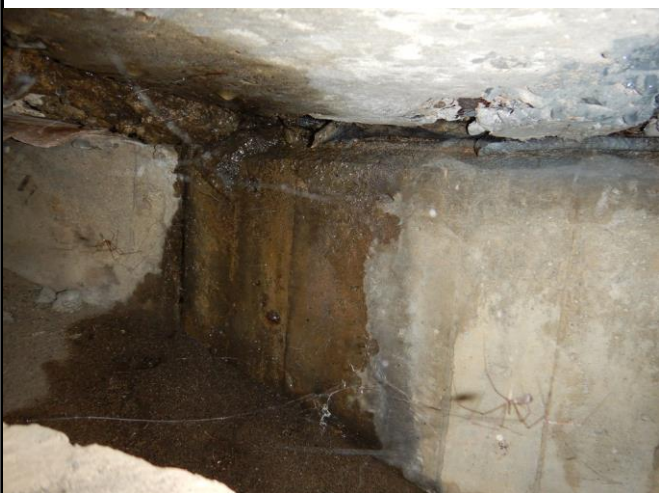
メモ				メモ
				その他 漏水が見られる。
