「被災した住宅の応急修理」証拠写真代替資料

災害名	令和6年能登半島地震				
自治体名	新潟県見附市				
修理物件	〇〇 〇〇邸(住所: )				
被害区分	全壊	大規模半壊	中規模半壊	半壊	準半壊
実施期間	令和〇年〇〇月〇〇日 ~ 令和〇年〇〇月〇〇日				
修理金額	円(自己負担分 円)

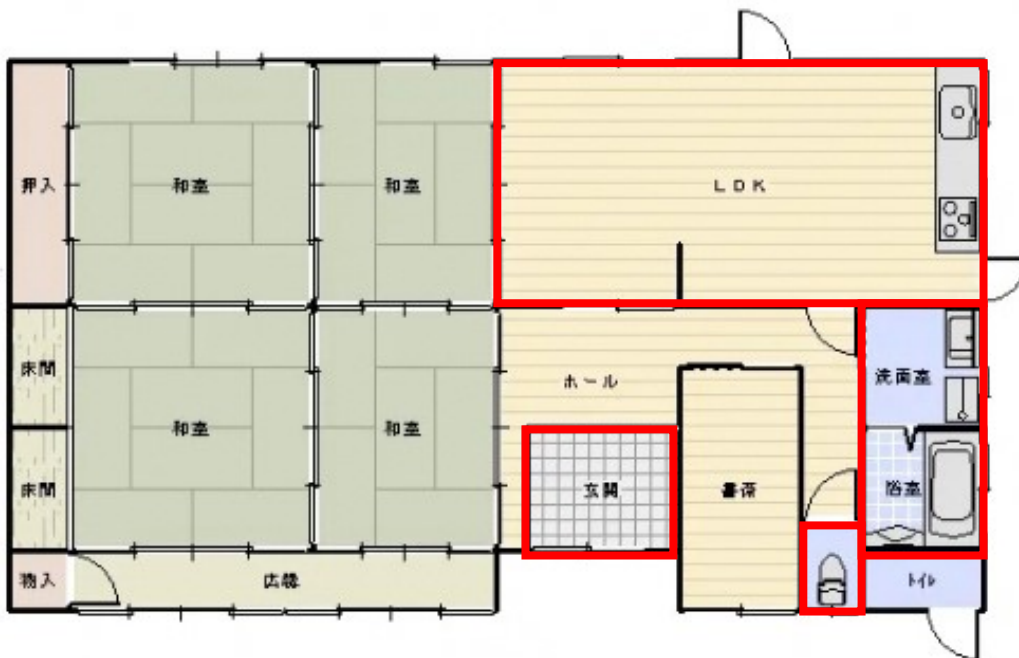
〇〇 〇〇邸図面(1階)  
※損傷箇所が判るようにすること

<p>LDK （16帖相当）</p>	<p>（破損状況説明） 床上浸水により、根太が腐食、床・壁の断熱材が吸水し脱落。フローリング下地板の腐食、床板に反り、壁板の腐食、カビの発生 交換する必要がある。</p>	
<p>（破損材料）</p> <ul style="list-style-type: none"> <li>・根太：〇〇箇所が腐食</li> <li>・断熱材（床）：吸水により脱落</li> <li>・床下地材：腐食により交換</li> <li>・フローリング材：反りにより交換</li>   <li>・壁板：腐食・カビにより交換</li> <li>・断熱材（壁）：吸水による脱落</li> <li>・巾木：カビの発生</li> </ul>	<p>（交換材料）</p> <ul style="list-style-type: none"> <li>・根太：ヒノキ材で交換</li> <li>・断熱材（床）：グラスウールに交換</li> <li>・床下地材：木下地〇mmで敷込</li> <li>・フローリング材：ヒノキ無垢材で対応</li> <li>・壁板：ヒノキ材で補修</li> <li>・断熱材（壁）：グラスウールに交換</li> <li>・巾木：ヒノキ材に交換</li> </ul>	
<p>玄関 （収納は対象外）</p>	<p>（破損状況説明） 玄関タイルの割れ、モルタルの亀裂、巾木・見切りの損傷、玄関ドア破損交換</p>	
<p>（破損材料）</p> <p>玄関タイル：破損 モルタル：亀裂 巾木・見切り：破損 玄関ドア：破損 （メーカー、品番）</p>	<p>（交換材料）</p> <p>玄関タイルの交換 モルタル亀裂：コーキング材充填 巾木・見切り：ヒノキ材で補修 玄関ドア：同等品に交換 （メーカー、品番）</p>
