第5章 施設類型別長寿命化計画

1 集会施設

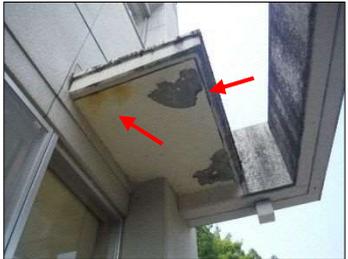
<p>部位：外壁 評価：D 軒裏仕上げに剥離、錆汁</p>
