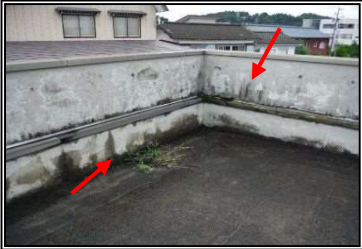
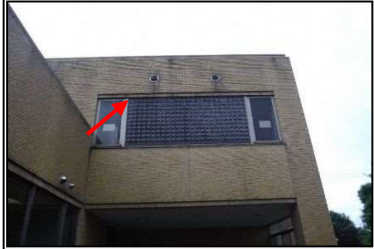
| 主な劣化状況 | | |
|---|---|---|
| 図書館 | 図書館 | 図書館 |

| 主な劣化状況 | | |
|---|---|---|
| 部位：内部 評価：C<br>床仕上げ材が剥がれている | 部位：外壁 評価：C<br>手摺壁に亀裂、雑草 | 部位：外壁 評価：C<br>外壁タイルが変色 |
