橋梁番号 (分割番号)		68687 -0		フリガナ 橋梁名	チンダハチョウキョウ 椿田8号橋		上下線 歩・車	分離なし 車道橋		小規模橋梁点検調書(1.橋梁概略諸元)				市町村	見附市	管理 区分	4	最新点 検年月	2020/8																		
路線 情報	道路種別		その他市町村道						橋梁種別		橋						地区																				
	路線名		椿田12号線						有料区分		一般(無料)橋						架橋位置		起点側	見附市	椿沢町東村																
	道路規格		種	級	設計速度	km/h		センサス		年次	区間番号					終点側		見附市	椿沢町東村																		
	緊急輸送道路		指定無し						交通量		台/日		大型車		台/日		距離標		K																		
構造諸元 共通情報	路面位置		上路						交通制限状況		通行制限無し						経度・緯度		E 138 -55 -49.97 N 37 -29 -24.70																		
	上部工構造形式		床版橋						迂回路		なし								道路台帳番号		図面番号		区間順序番号		-												
	上部工材料		RC橋						交差種別/名称		河川		椿田川						位置図  																		
	床版材料		RC床版								河川種別/管理者		1級河川																								
	下部工基礎										第三者被害危険性		道路管理者	なし		鉄道管理者	なし																				
	橋長		2.7 m		最大支間長		m		塩害区分		外						備考 ・点検手法(徒歩及び梯子) ・点検時の交通規制方法(規制なし) ・健全度(C3、Ⅲ:早期措置段階) ・専用物件:なし																				
	連数・径間数		連		／		1 径間		海岸線からの概算距離		20.60 km

# 小規模橋梁点検調書(2.総合検査結果)

総合検査結果	会社名	旭調査設計株式会社		橋梁点検者	美濃川真也		
	本橋は椿沢12号線に架設されているRC床版橋である。架設年次は不明である。 以下に主な損傷を記す。 上部工:床版に鉄筋露出が見られる。補修が必要である。 下部工:台座コンクリートに剥離・鉄筋露出が見られる。補修が必要である。 路上:地覆にひびわれが見られる。損傷が軽微であることから経過観察とする。						
損傷の概要	大区分	中区分	小区分	健全度区分 (最も悪いもの)	損傷の種類		
	上部工	床版		C1	剥離

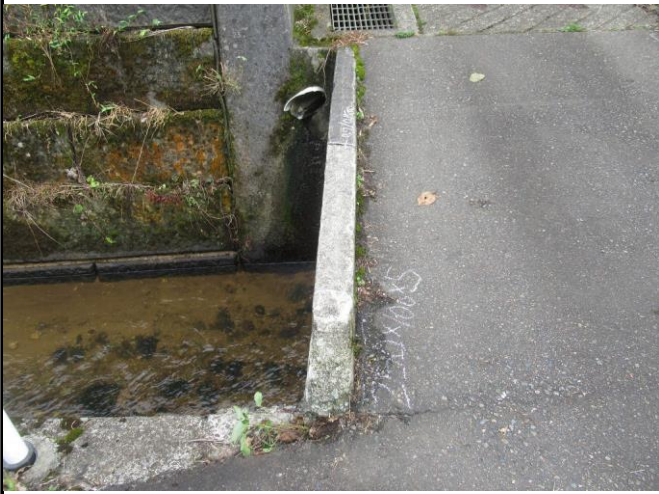
現地状況写真	写真番号	13	撮影年月日	2020/8/31	写真番号	14	撮影年月日	2020/8/31
	写真説明	地覆(左側)	写真ファイル名	13.jpg	写真説明	地覆(右側)	写真ファイル名	14.jpg
				メモ				メモ

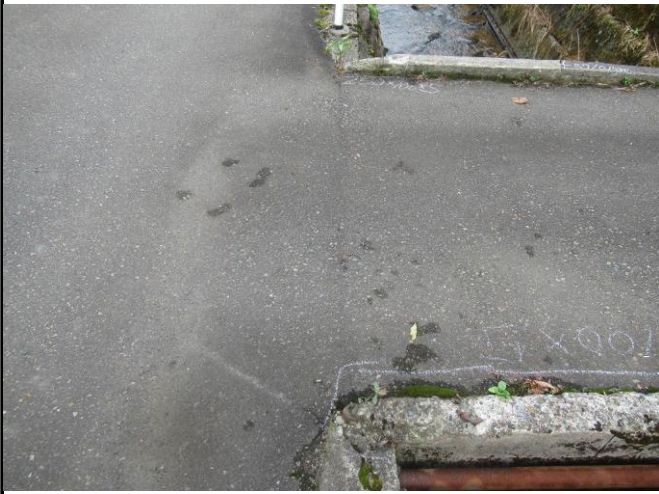
写真番号	15	撮影年月日	2020/8/31	写真番号	16	撮影年月日	2020/8/31
	写真説明	伸縮装置(起点側)	写真ファイル名	15.jpg	写真説明	伸縮装置(終点側)	写真ファイル名	16.jpg
				メモ				メモ
