委 託 業 務 仕 様 総 括

管路施設調査工標準仕様書

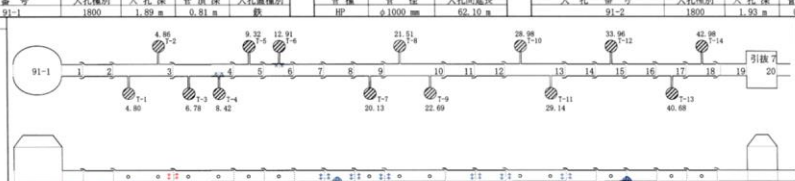
図 3. 本管調査記録表の作成例

本管用調査記録表																								
上流人孔 No. 91-1					距離 No. 91-1					下流人孔 No. 91-2					人孔内点線									
人孔番号	人孔種別	人孔深さ	管頂深さ	人孔間距離	管種	管径	人孔間延長	管種	管径	人孔番号	人孔種別	人孔深さ	管頂深さ	人孔間距離	人孔内点線									
91-1	1800	1.82 m	0.81 m	0.81 m	HP	φ1000 mm	62.10 m	91-2	1800	1.82 m	0.84 m	0.84 m	0.84 m	0.84 m	人孔内点線

継手 数		管口		1	2	3	4	5	6	7	8	9	10	11	12	13	14	15	16	17	18	19	20	管本数
内 容																								管不良数
																								【25 本】
																								【13 箇所】
																								【18 本】
写真番号																								DVD番号
距離 (m)																								【1 枚目】
																								チャプター番号
																								【1 枚目】
管本数																								布設年度
管 内 容																								占用位置

1. 国道、県道、河川
																								2. 公園、歩道、
																								ガードレール内
																								その他
写真番号																								
距離 (m)																								
取付管																								
内 容																								
写真番号																								
距離 (m)																								
考 察

本管用調査結果記録表の作成例を図 3 に、調査状況写真帳の作成例を図 4 に示す。なお、調査状況写真帳の記載事項は省略しないこと。

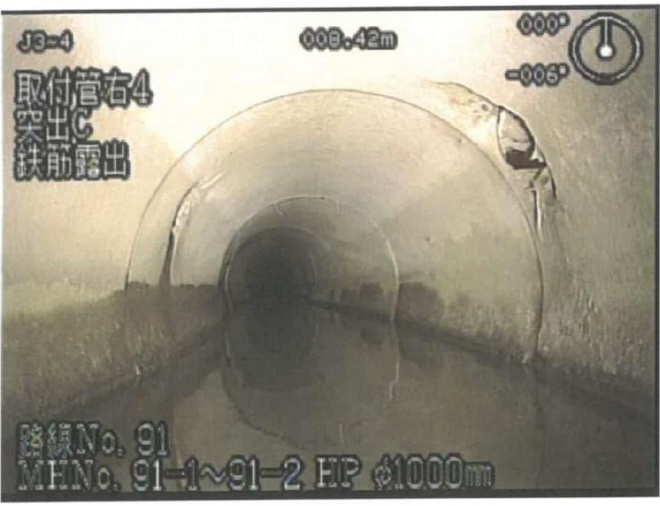
図 4. 調査状況写真帳の作成例(管渠)

調査日	令和8年1月27日(火)
	写真番号	2
	箇所	91-1~91-2
	管種	ヒューム管
	管径	φ1,000
	写真内容	全景
	距離	8.42m地点
	異常内容	取付管突出C
		鉄筋露出
	備考
