事業名		見附市公共下水道事業			
工事箇所		見附市	南本町2丁目	地内	
工事名		南部汚水幹線 213, 222, 236, 275 取付管(陶管)更新			工事
図面番号		全枚数			
平面・縦断面図				縮尺	図示
設計		調査		繕写	
新 潟 県 見 附 市

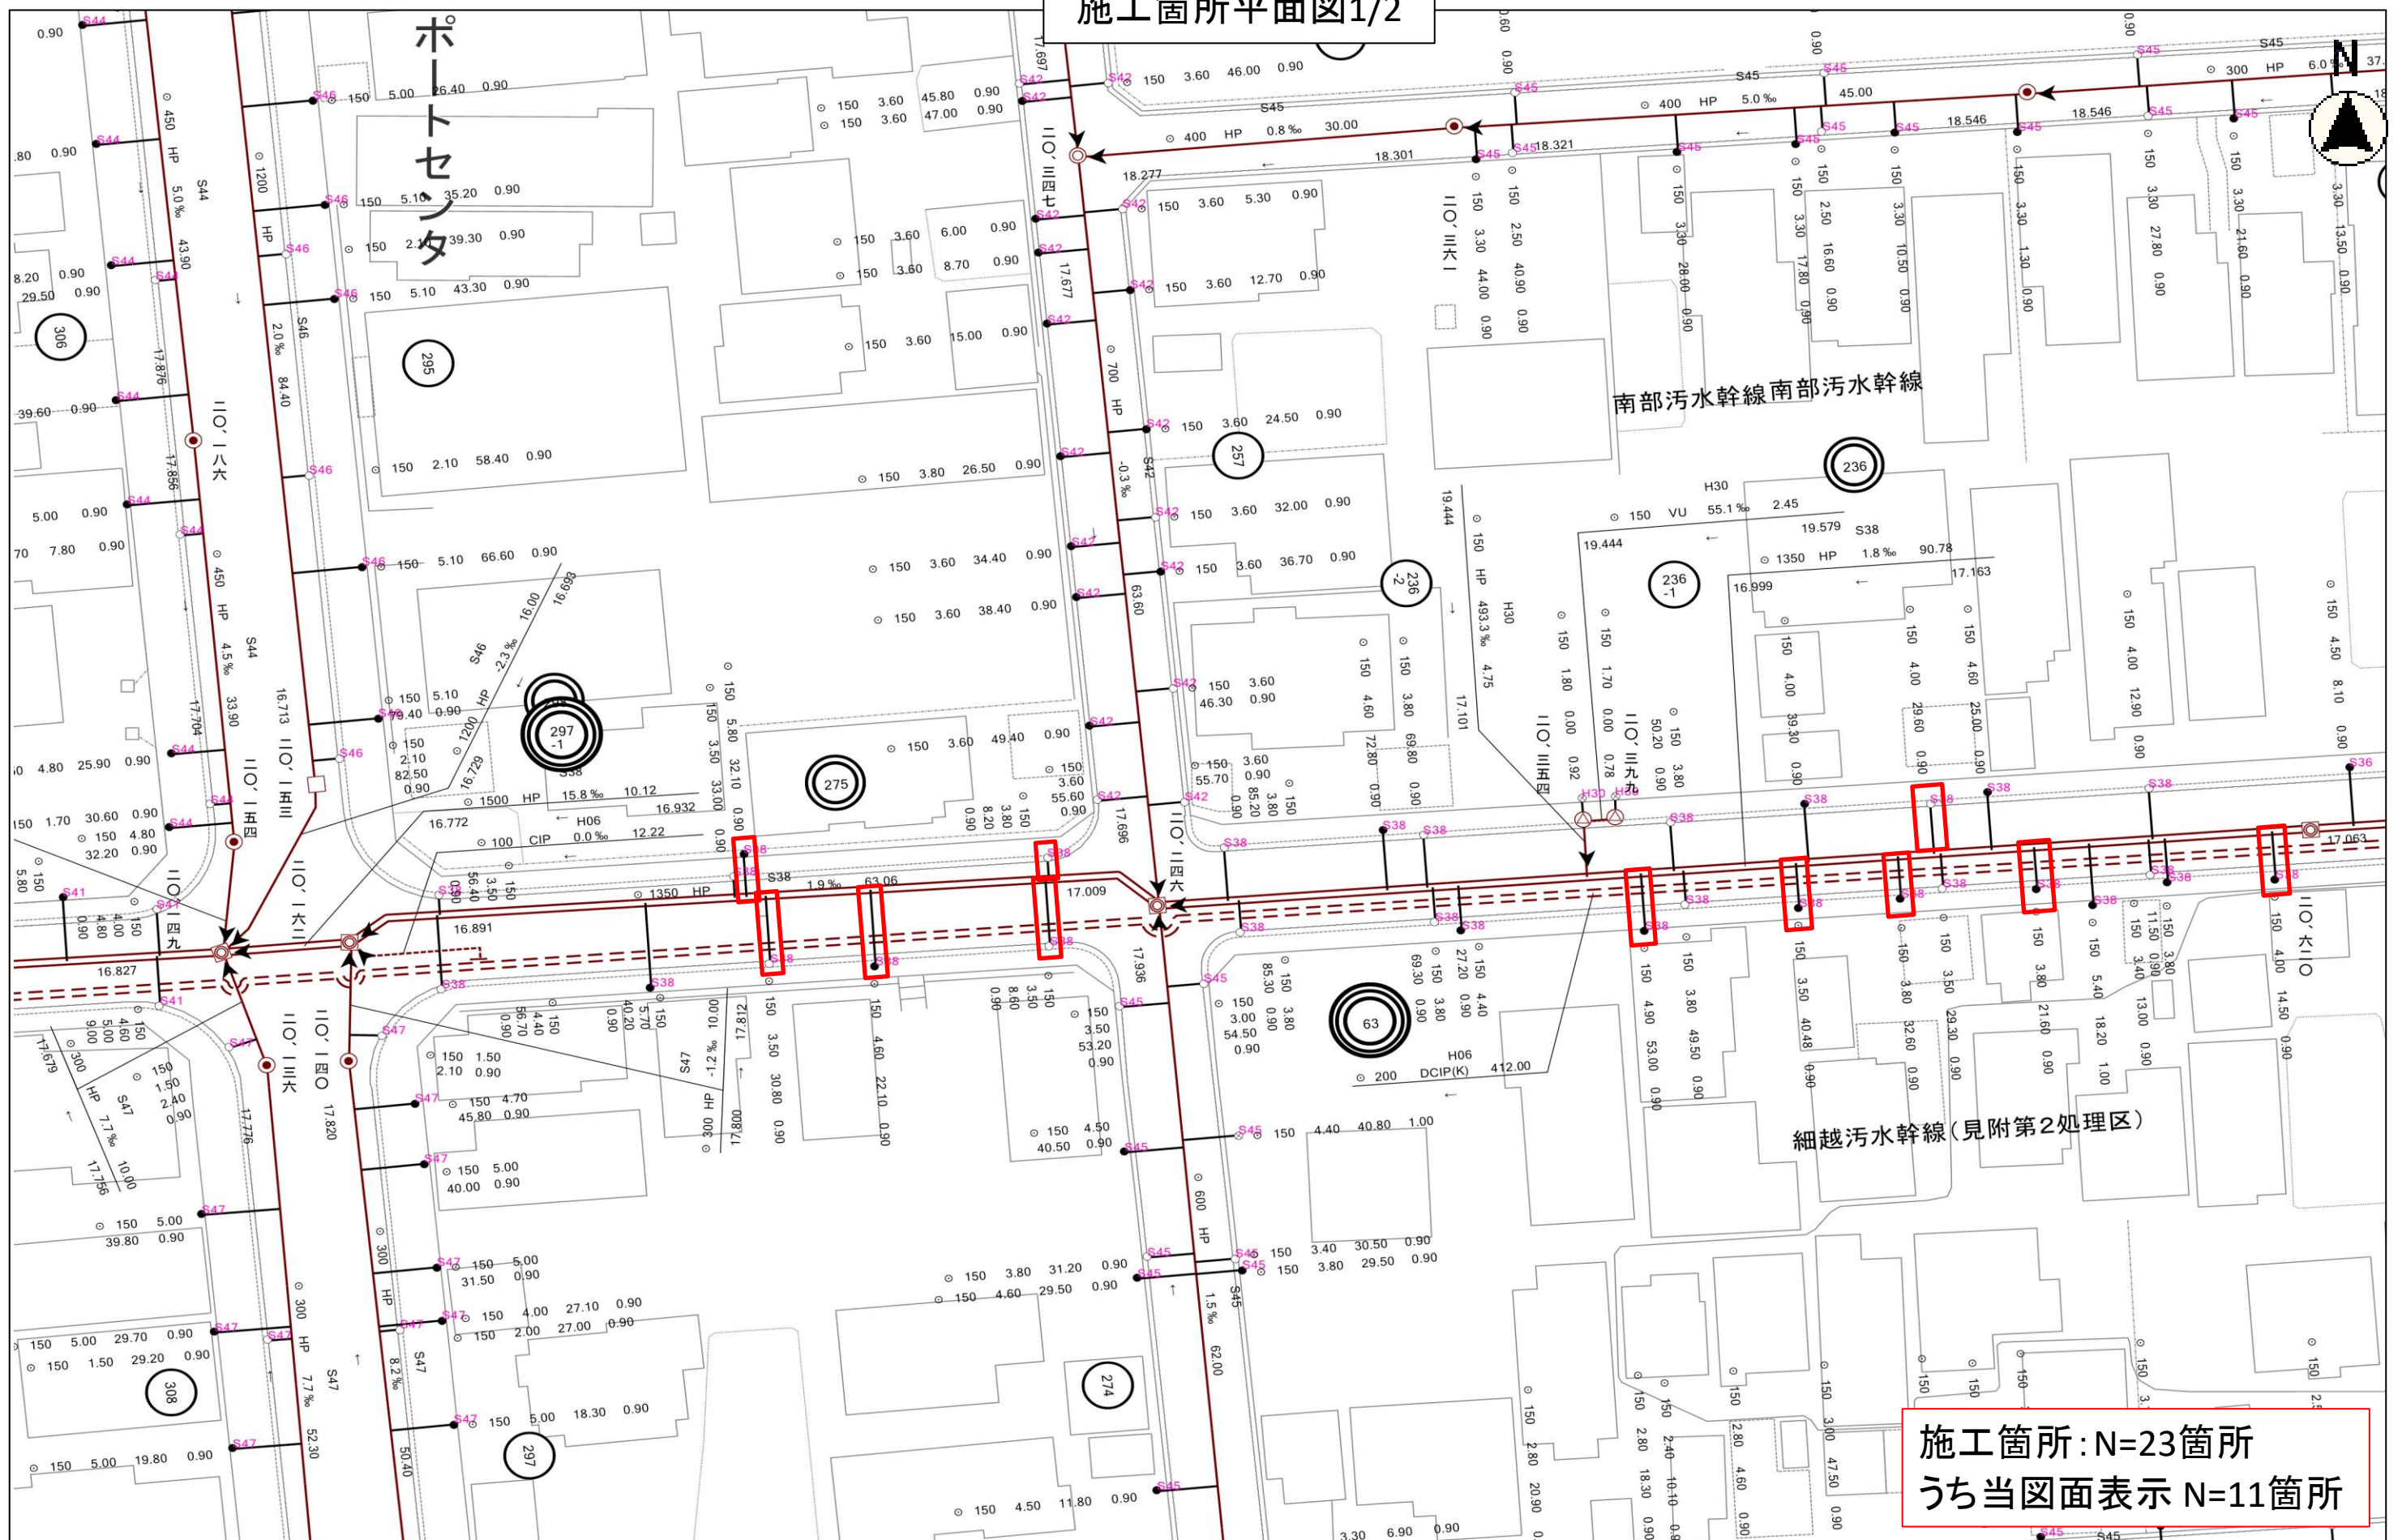
施工箇所平面図1/2

施工箇所:N=23箇所  
うち当図面表示 N=11箇所

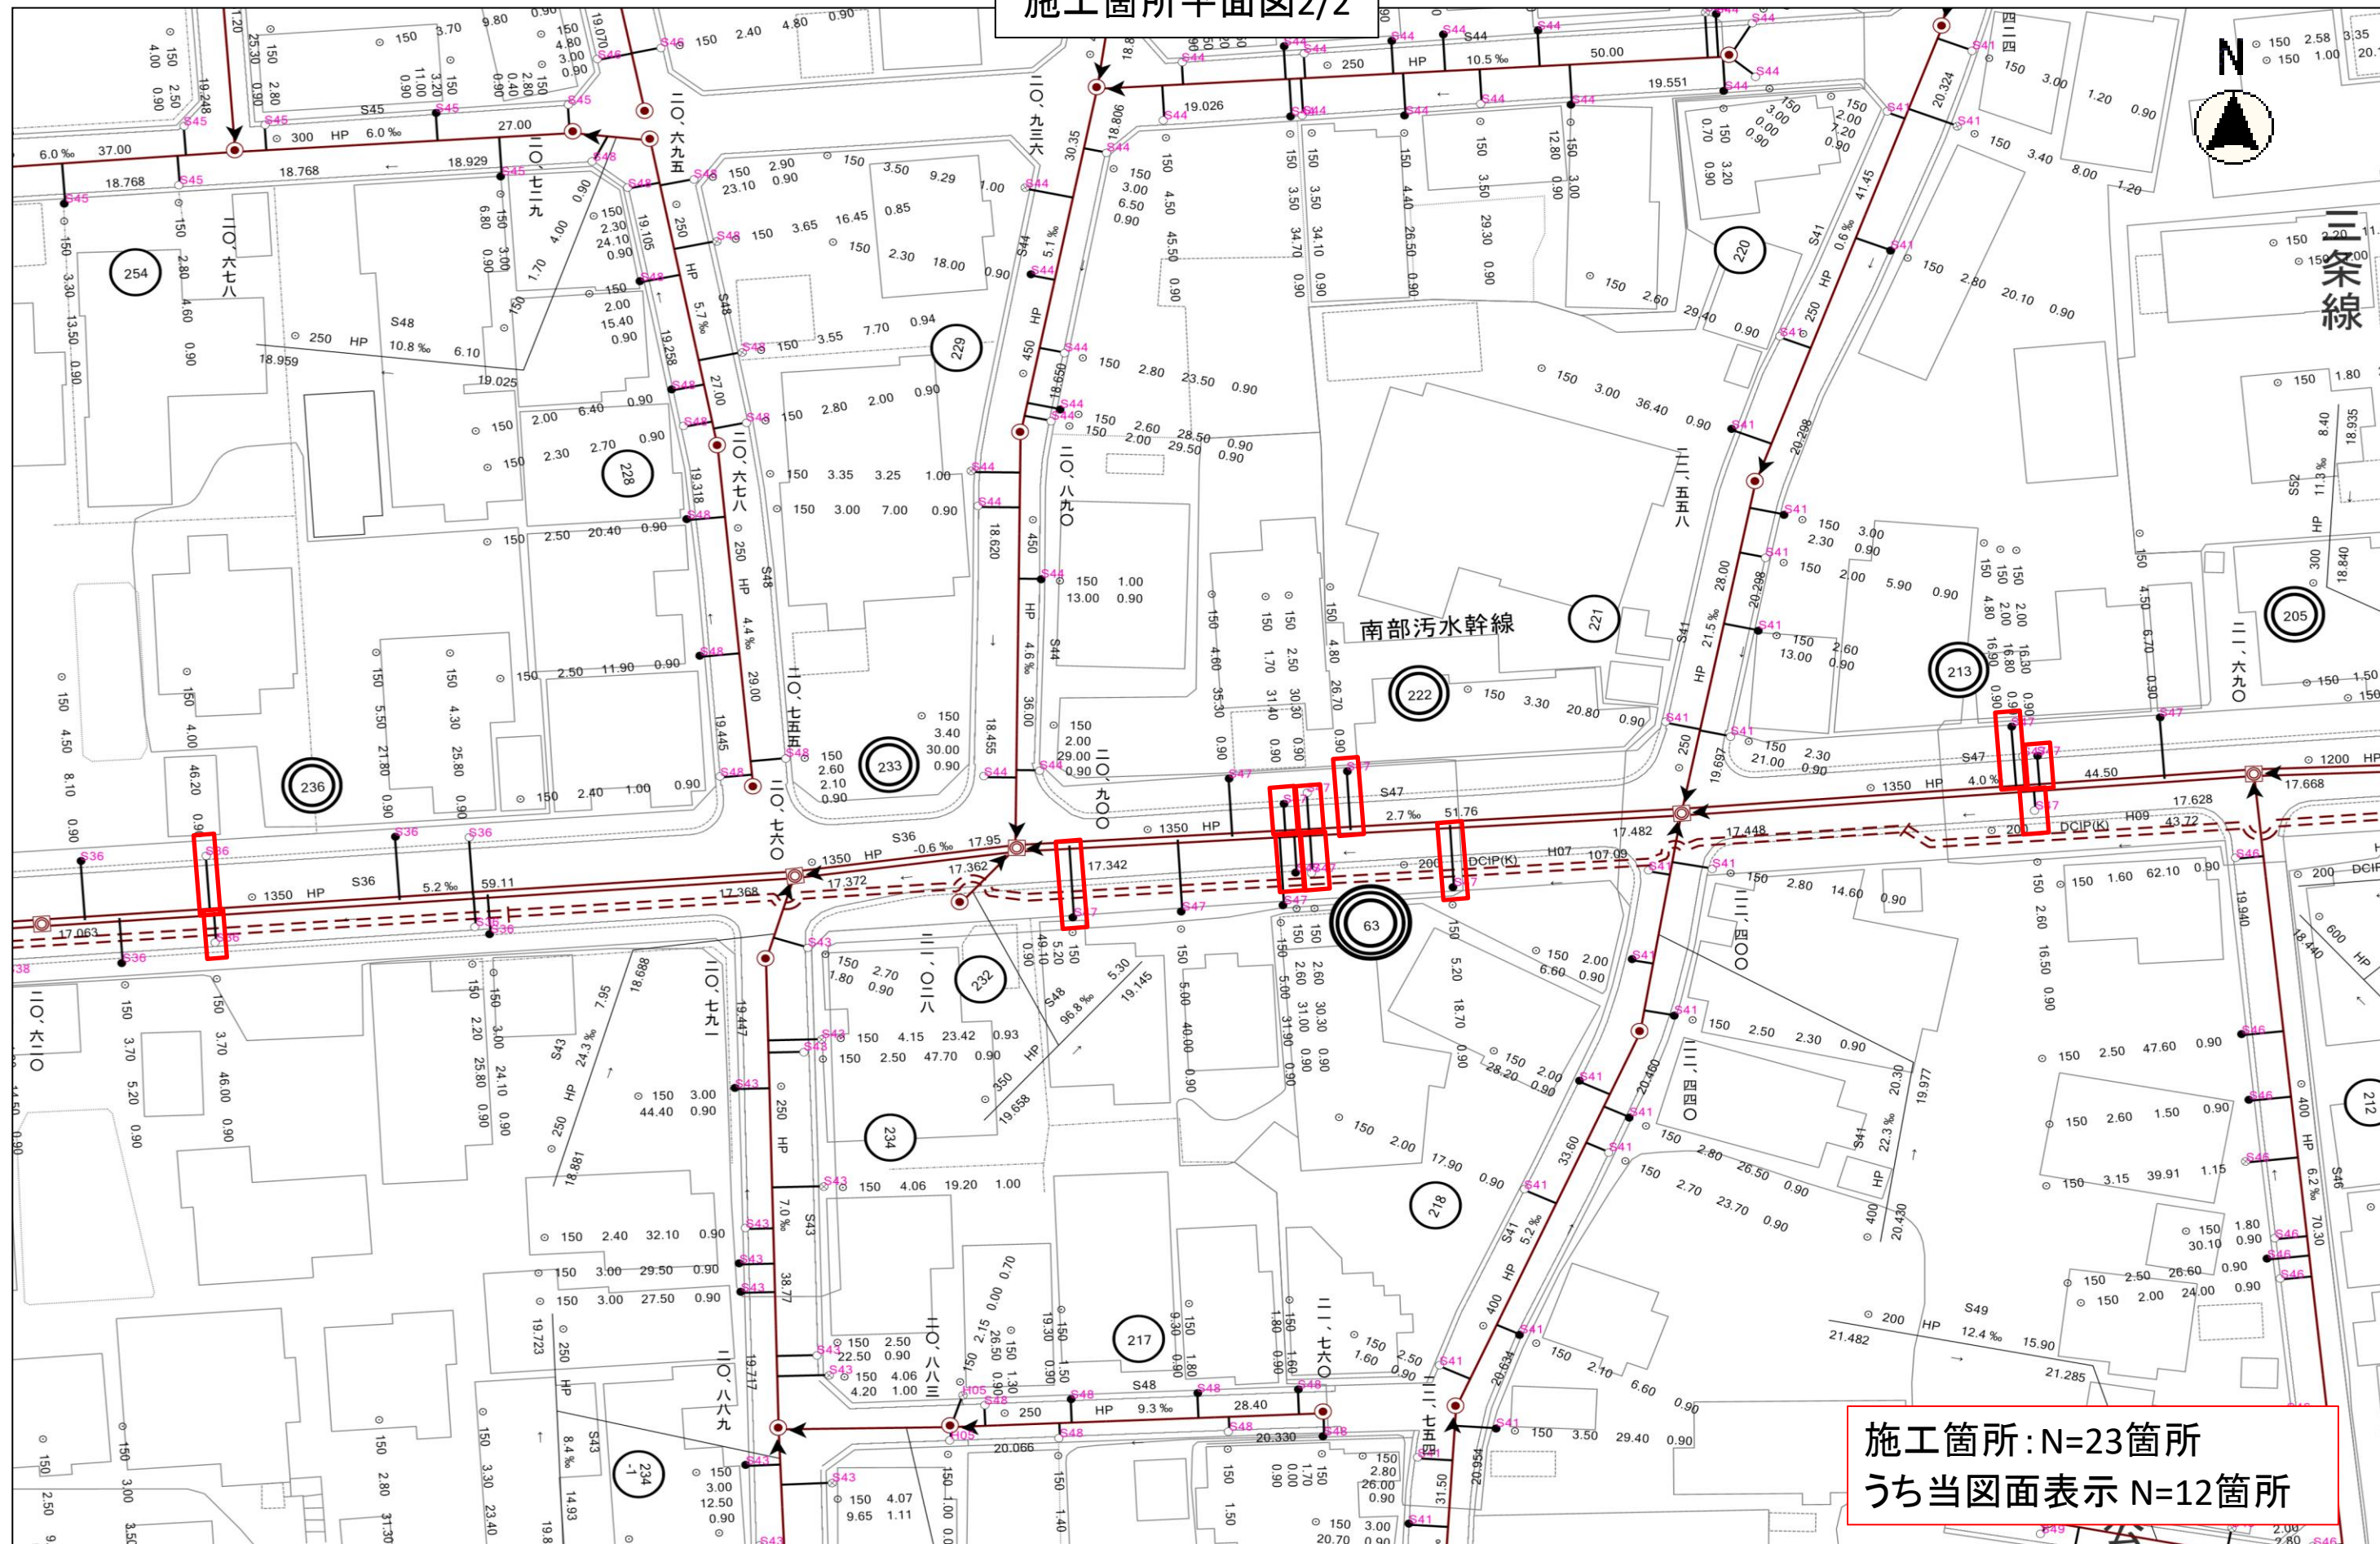
施工箇所平面図2/2

施工箇所:N=23箇所  
うち当図面表示 N=12箇所

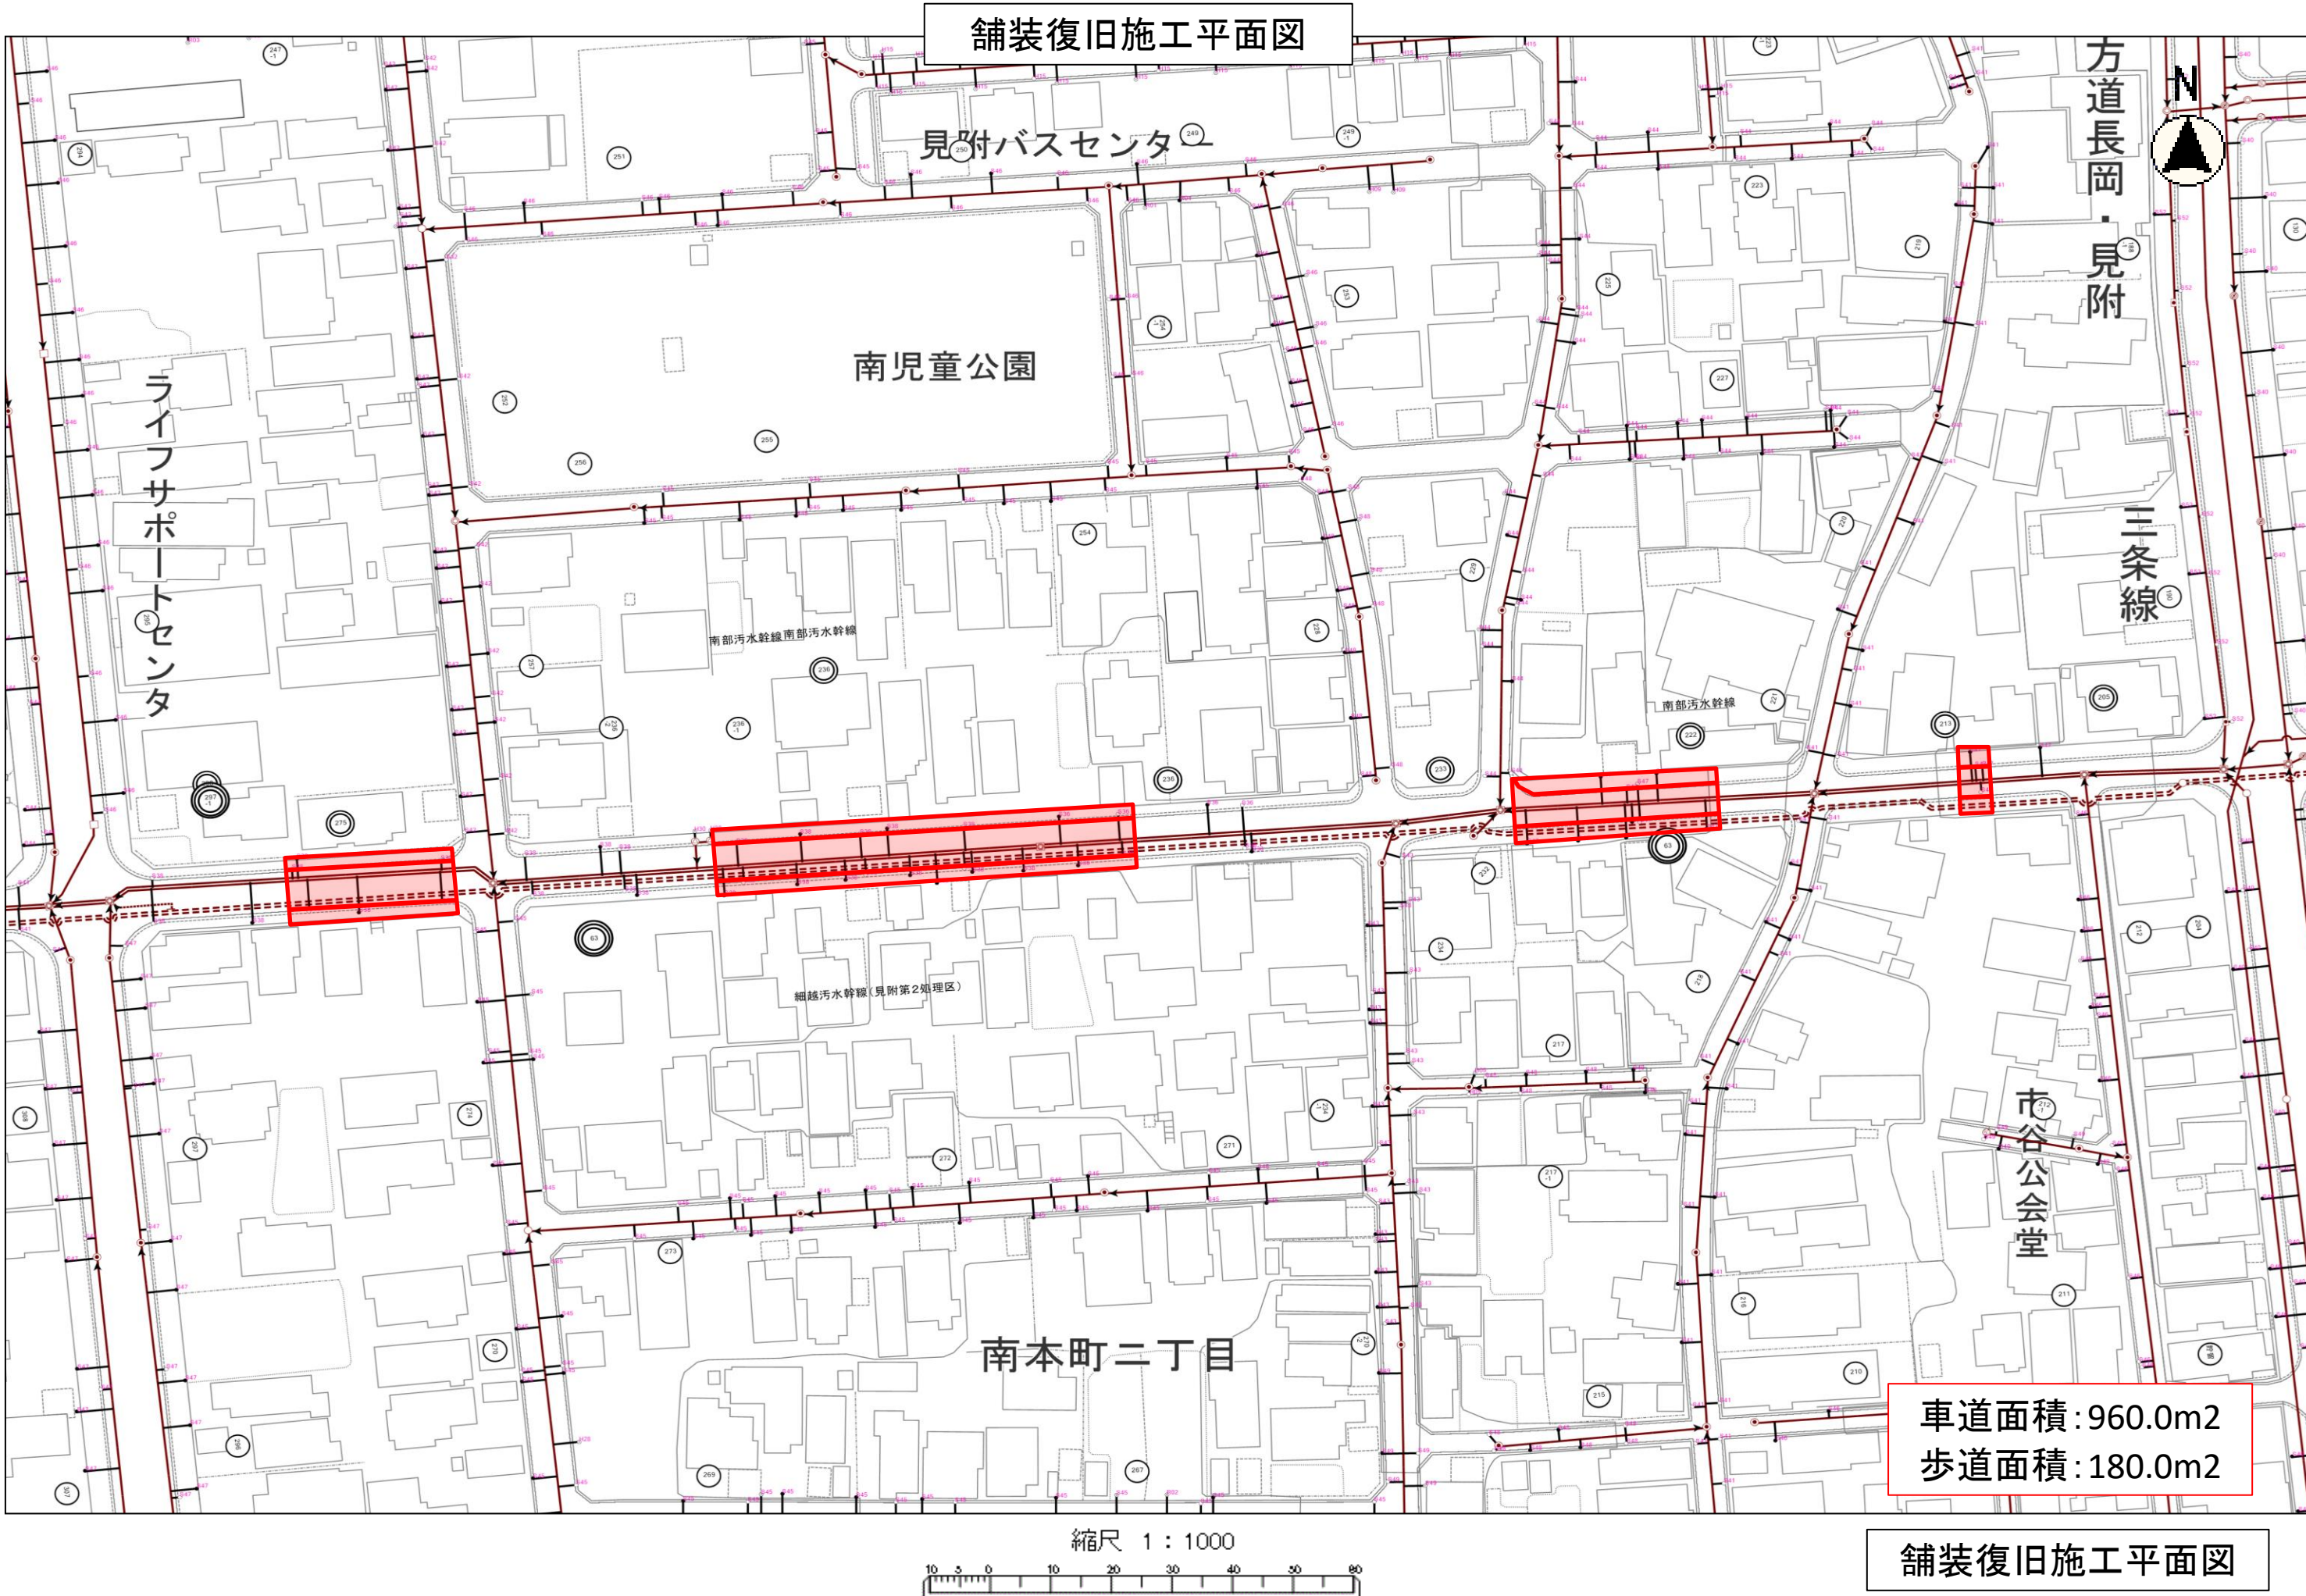
舗装復旧施工平面図

車道面積: 960.0m2  
歩道面積: 180.0m2
