# 温水洗浄便座の発火事故

## 事故の概要

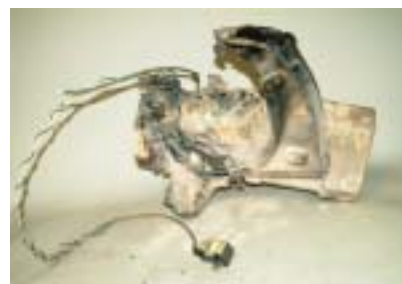
温水洗浄便座から煙が出て、便座部分が焼けた。前日から便座スイッチを入れていたが、事故当日は冷たかった。

便座取付部分の電源コードが開閉時の屈曲により半断線状態となって熱をもったために発火し、樹脂製カバーなどに着火したものです。

発火した温水洗浄便座

本体や便座にひび割れがある  
便座が異常に熱いときや冷たいときがある  
電源コードや便座コードにひび割れや傷がある  
便座コードがはさまっていたり、傷んでいる  
電源コードや便座コードが熱くなっていたり、こげ臭いにおいがする

1つでも該当する場合、電源プラグを抜き、止水栓を閉めて、すぐに販売店、メーカー等に連絡してください。
